Analisis Kerusakan *Bearing* Pada Pompa Sentrifugal Type ZLND 100-200

Juhelman Siregar^{1*}, Dianta Mustofa Kamal², Hamdi²

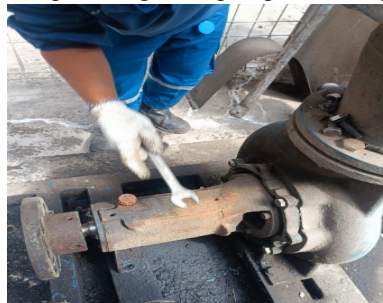
Gambar 3. 1 Terdapat tumpahan oli pada *housing Bearing*

Setelah dilakukan evaluasi terhadap faktor *environment* menjadi salah satu penyebab kerusakan *Bearing*. Letak pompa yang terletak dilapangan terbuka memungkinkan pelumas pada *Bearing* terkontaminasi. Terlihat pada gambar 3.1 pelumas keluar dalam *Housing Bearing*. Hal tersebut terjadi karena ketika poros berputar dengan RPM yang tinggi penutup oli yang aus dan tidak bagus untuk menutup lubang pengisian oli yang membuat oli sebagian muncrat keluar. Penutup oli yang tidak bagus menjadi celah air masuk kedalam *Housing Bearing* ketika terkena hujan deras yang mengakibatkan pelumas terkena kontaminasi air. Pada kasus ini kembali lagi ke faktor *man* yang tidak disiplin dalam melakukan perawatan dan perbaikan seperti mengganti penutup oli pada pompa.

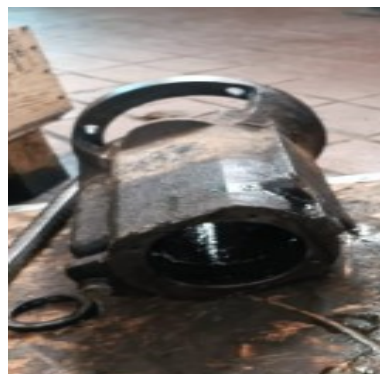
Gambar 3. 2 Kondisi *Housing Bearing* Kotor

Setelah dilakukan evaluasi pada faktor material, didapatkan bahwa *Bearing* yang digunakan sudah sesuai dengan standar, bantalan terbuat dari *stainless steel* (baja). Karakteristik utama dari *Bearing steel* adalah kekuatan, ketahanan aus, dan kemampuan menangani beban berat. Namun terdapat cacat pada bantalan yang terlihat pada gambar 3.4 yang membuat kegagalan pada bantalan. Hal tersebut bisa terjadi karena adanya masalah yang terjadi pada sistem pelumasan yang terkontaminasi dan *Housing Bearing* yang kotor seperti terlihat pada gambar 3.2 serta adanya beban berlebih akibat terjadi *misalignment*

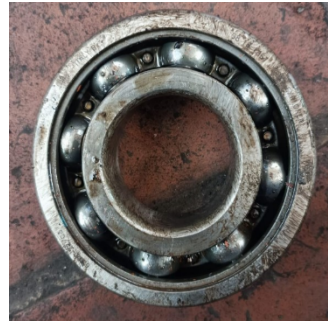
Gambar 3. 3 Kotoran menempel pada *Bearing*

Pada gambar 3.3 terlihat kotoran menempel pada *Bearing*. Kotoran terdapat pada *Bearing* bisa saja karena pada saat pembongkaran dan penggantian *Bearing*, *Housing Bearing* tidak dibersihkan yang membuat kotoran ikut masuk kedalam. Namun pada gambar 3.3 *Bearing* hanya terlihat kotor saja tidak terlihat kerusakan. Rumah (*cage*) *ball Bearing* terlihat tidak rusak akan tetapi kerusakan pada *Bearing* ini terjadi pada *ball Bearing* nya dan lintasan yaitu *outer* dan *Inner* seperti terlihat pada gambar 3.4

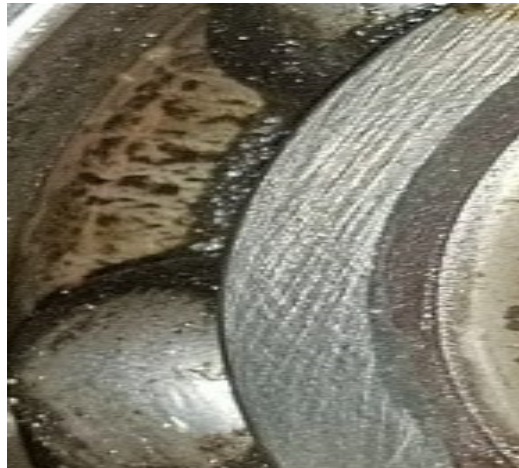
Gambar 3. 4 Cacat pada *Bearing*

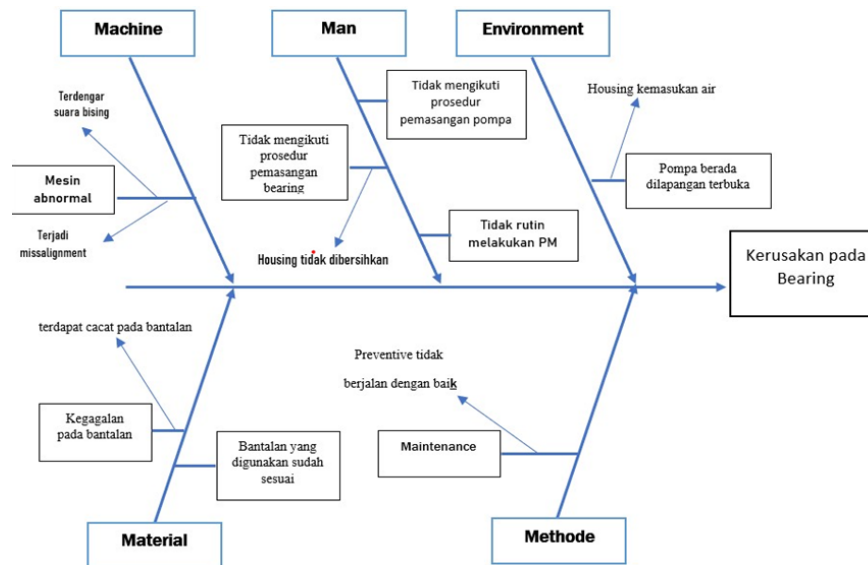
Gambar 3. 5 Diagram *Fishbone* kerusakan *Bearing*

1. Penyebab kerusakan *Bearing* karena terjadi *misalignment* pada *shaft* motor dan *shaft* pompa yang membuat beban berlebih pada bantalan
2. Penyebab kerusakan karena pelumasan terkena kontaminasi air yang menyebabkan kegagalan pada *Bearing*
3. Mekanik tidak melakukan SOP penggantian *Bearing* yang benar
4. Mekanik tidak membersihkan *Housing Bearing* saat melakukan penggantian *Bearing*
5. Pemeliharaan *preventive maintenance* tidak dijalankan oleh mekanik karena kurang disiplin dan faktor pekerjaan lainnya.

4. Langkah perawatan *bearing* pada pompa sentrifugal adalah dengan menjalankan jadwal *Preventive maintenance* yang sudah ada yang tidak dijalankan mekanik secara tepat dan teratur untuk mengetahui kondisi fisik pompa dan melaksanakan semua SOP saat melakukan penggantian *bearing* seperti *seal shield bearing* jangan dilepas, *housing bearing* dibersihkan, dan saat melakukan pemasangan pompa dilakukan *alignment* laser supaya poros pompa dan motor lurus.
