Studi Kasus Penyebab Terjadinya Integrated Drive Generator Oil Leak Pada Pesawat Boeing 737-800

Muhammad Arrafi Kusuma^{1*} dan P. Jannus²

¹Program Studi Teknik Mesin, Konsentrasi Perawatan Rangka dan Mesin Pesawat, Jurusan Teknik Mesin, Politeknik Negeri Jakarta, Jl. Prof. G. A. Siwabessy, Kampus UI, Depok, 16425

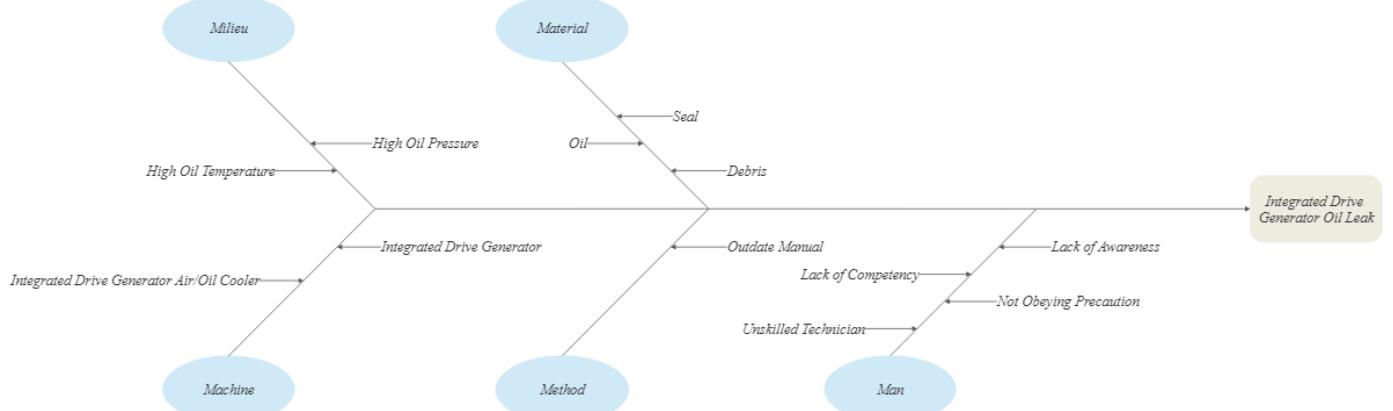
Gambar 5 Fishbone diagram integrated drive generator oil leak

Berdasarkan Gambar 4, diagram *fishbone* menunjukkan 5 faktor penyebab terjadinya kebocoran oli pada *integrated drive generator*. 5 faktor penyebab terjadinya kebocoran oli pada *integrated drive generator* antara lain terdiri dari: *Man*, *Material*, *Method*, *Milieu (Environment)*, dan *Machine*. Pada faktor *Man* (Manusia), kebocoran oli pada *integrated drive generator* dapat disebabkan oleh kesalahan manusia. Kebocoran oli *integrated drive generator* dapat disebabkan oleh kesalahan manusia yang kurang memperhatikan dan tidak mengikuti manual yang sudah tertera. Selain kedua faktor tersebut, kurangnya pengalaman dan kompetensi akan pemahaman dapat juga menyebabkan kesalahan yang berujung pada kebocoran oli dari *integrated drive generator*.

Pada faktor *Material*, kebocoran oli pada *integrated drive generator* dapat disebabkan oleh material yang terdapat pada *integrated drive generator*. Material yang dapat menyebabkan kebocoran oli pada *integrated drive generator* antara lain adalah *seal*, *debris*, dan *oli*. *Seal* berfungsi untuk mencegah oli untuk menetes keluar. Kerusakan pada *seal* dapat disebabkan deformasi yang diakibatkan oleh umur pakai dan faktor lingkungan atau karena terdapat *debris* yang merusak *seal*.

Pada faktor *Method* (Metode), kebocoran oli pada *integrated drive generator* dapat disebabkan oleh penggunaan *aircraft maintenance manual (AMM)* yang tidak *update*. Penggunaan *outdate aircraft maintenance manual* dapat menyebabkan kesalahan pada prosedur pengerjaan yang berujung pada kebocoran oli dari *integrated drive generator*.

Pada faktor *Milieu* (Lingkungan), kebocoran pada *integrated drive generator* dapat disebabkan oleh faktor lingkungan. Faktor lingkungan yang dapat menyebabkan kebocoran oli dari *integrated drive generator* adalah *high oil temperature* dan *high oil pressure* yang terdapat pada *integrated drive generator oil system*. Kedua faktor lingkungan tersebut dapat menyebabkan kerusakan pada *seal* yang berujung pada kebocoran oli dari *integrated drive generator*.

Pada faktor *Machine* (Mesin), kebocoran pada *integrated drive generator* dapat disebabkan oleh faktor mesin. Faktor mesin yang dapat membocorkan oli dari *integrated drive generator* adalah *integrated drive generator* dan *integrated drive generator air/oil cooler*.

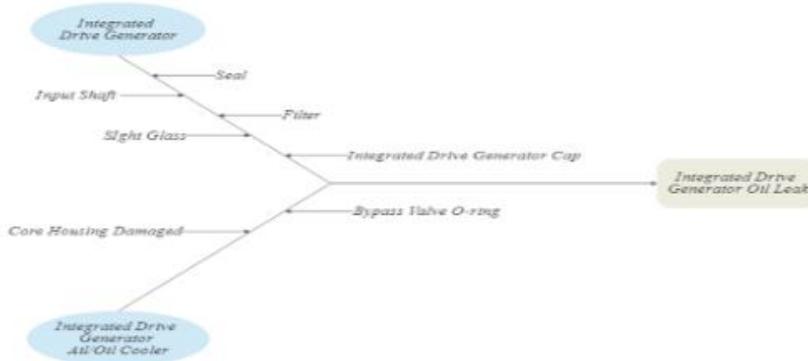
Gambar 6 Fishbone diagram causes of integrated drive generator oil leak

Menurut data referensi dari CMM 24-11-85, kebocoran oli dari *integrated drive generator* disebabkan oleh dua faktor, yakni *integrated drive generator case* dan *integrated drive generator input shaft*. Kebocoran pada *case* dari *integrated drive generator* dapat disebabkan oleh *oil filter* yang *clogging* sehingga merusak *seal* dari *oil filter*, kerusakan pada *static seal* (*packing*), kerusakan pada *seal* dari *integrated drive generator fill cap* yang digunakan untuk mengisi oli dari *integrated drive generator*, dan kerusakan pada *sight glass oil* yang berfungsi untuk melihat kuantitas oli dari *integrated drive generator*. Sedangkan, pada kebocoran oli dari *integrated drive generator input shaft* disebabkan kerusakan pada *input shaft seal* [8]. Berdasarkan data yang diperoleh di lapangan, kebocoran oli dari *integrated drive generator* paling banyak disebabkan oleh *integrated drive generator input shaft*.

Menurut data referensi dari CMM 24-11-05, kebocoran oli generator pada *integrated drive generator air/oil cooler* disebabkan oleh dua faktor, yaitu *bypass valve O-ring leaking* dan *core housing cracked or damaged* [9]. Berdasarkan data yang diperoleh di lapangan, kebocoran oli generator pada *integrated drive generator air/oil cooler* paling banyak disebabkan oleh *core housing cracked or damaged*.

Berdasarkan data *pilot reports* dan *maintenance reports*, penyebab kebocoran oli pada *integrated drive generator* disebabkan oleh *integrated drive generator* dan *integrated drive generator air/oil cooler*. Tabel 4.2 menunjukkan *maintenance action* dilakukan oleh teknisi berdasarkan hasil *troubleshooting*. Berdasarkan pada data di tabel 4.2 diketahui bahwa terdapat 4 penyelesaian dari masalah *integrated drive generator oil leak*. Berdasarkan dari data yang diperoleh pada tabel 4.1 dan tabel 4.2, dapat disimpulkan bahwa:

1. Penyebab *integrated drive generator oil leak* paling banyak disebabkan oleh *integrated drive generator*.
2. *Maintenance action* yang paling sering dilakukan oleh teknisi untuk menyelesaikan masalah *integrated drive generator oil leak* adalah dengan melakukan *integrated drive generator replacement*.

Dalam menangani permasalahan kebocoran oli, *engineer* menentukan langkah perawatan dengan melakukan penggantian komponen *integrated drive generator* dan *integrated drive generator air/oil cooler*. Dalam melakukan perawatan, *engineer* menggunakan *aircraft maintenance manual (AMM) chapter 24* sebagai acuan referensi dalam perawatan pesawat.
