Analisa Penyebab *Low Power* pada *Travel Motor Excavator 922E* Unit Liugong

Rois Fathoni Fauzi^{1*}, Azwardi¹, dan Dedi Junaedi¹

¹Program Studi Teknik Alat Berat, Jurusan Teknik Mesin, Politeknik Negeri Jakarta, Jl. Prof. G. A. Siwabessy, Kampus UI, Depok, 16425

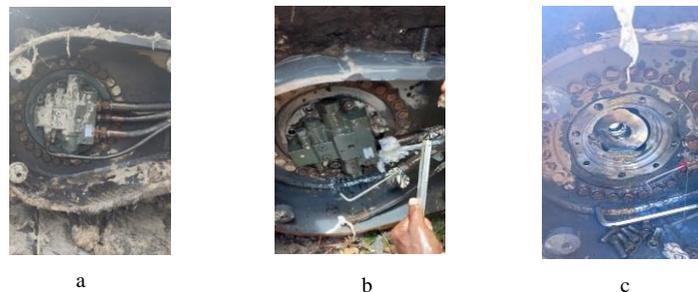
Gambar 3 6 Pembongkaran Travel motor

Pada gambar 3.5 (a) Pembongkaran *cover* dilakukan untuk melakukan proses inspeksi terhadap *housing* dan *hose* pada travel. Dan didapatkan data berupa *housing* dan *hose* tidak terdapat kerusakan maka dilanjutkan pada gambar 3.5 (b) Pembongkaran *hose* untuk proses selanjutnya yaitu pembongkaran *housing travel motor*, pada gambar 3.5 (c) maka ditemukan serpihan komponen yang hancur akibat kontaminasi pada oli

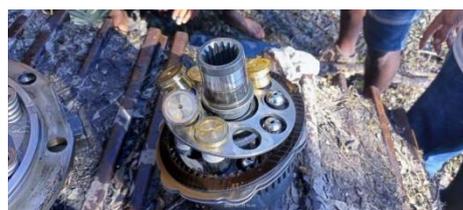
Gambar 3 7 Pelepasan komponen travel motor

Maka dilakukan pelepasan komponen travel motor pada gambar 3.6 guna inspeksi lebih lanjut terhadap komponen *travel motor* dan ditemukan goresan terhadap *piston motor* yang dapat dilihat secara kasat mata pada gambar 3.7

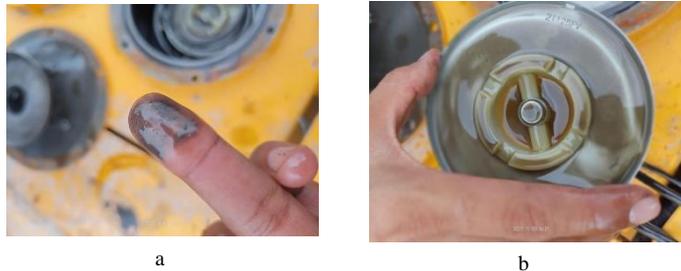
Gambar 3 9 Temuan Kontaminasi pada Oli Hidrolik

Setelah tim mengetahui penyebab *low power* pada *travel motor*. Tim mencari penyebab rusaknya komponen pada *Travel motor* tersebut. Tim langsung memeriksa beberapa komponen yang dilalui oleh oli *hydraulic* unit tersebut. Pada gambar 3.8 (a) dan (b) ditemukannya oli yang tercampur kotoran diatas *Oil Hydraulic Filter*. Sehingga komponen tergores bahkan hancur akibat kotoran tersebut.
