## ***Analisa Kebocoran Oli Hydraulic Block Valve Injection Molding Machine***

<sup>1</sup>Program Studi Teknik Mesin, Jurusan Teknik Mesin, Politeknik Negeri Jakarta, Jl. Prof. G. A. Siwabessy, Kampus UI, Depok, 16425

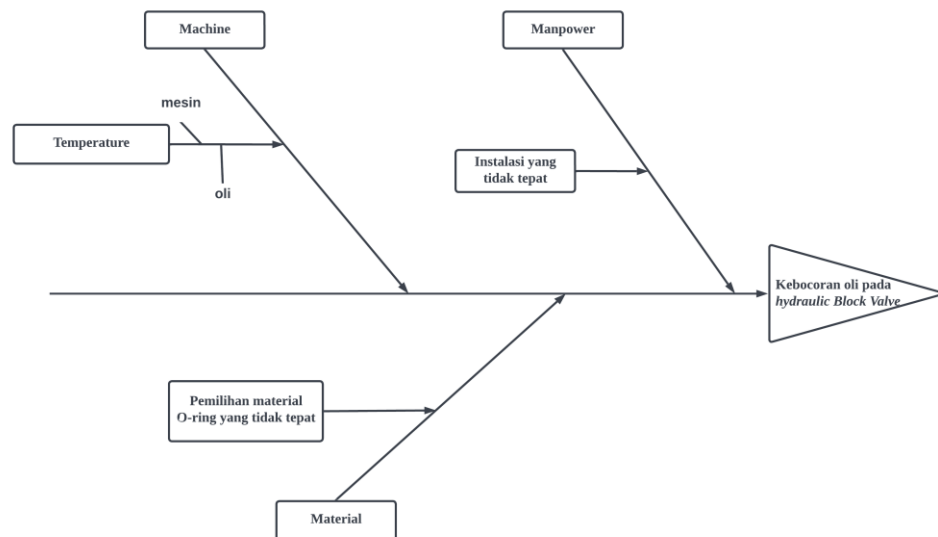
Gambar 3. 1 Diagram *Fishbone*

Dari hasil diagram *fishbone* diatas, terdapat 4 faktor yang mempengaruhi terjadinya kebocoran oli pada *hydraulic block valve*. Berikut ini merupakan pembahasan mengenai faktor faktor tersebut:

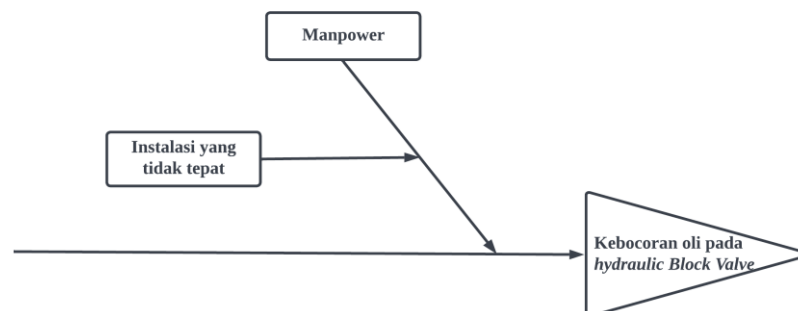
Gambar 3. 2 Diagram *fishbone* manpower

Teknisi yang melakukan instalasi *hydraulic block valve* harus memiliki pemahaman mengenai pemasangan *hydraulic block valve*, karena apabila seorang teknisi tidak paham cara instalasi *hydraulic block valve* maka hal tersebut dapat mempengaruhi terjadinya kerusakan kebocoran oli. Salahsatu contoh kerusakannya adalah jika teknisi tidak memperhatikan posisi O-ring yang dipasang dan O-ring tersebut terjepit mengakibatkan O-ring menjadi pipih dan juga munculnya ronggah sehingga oli bisa keluar.

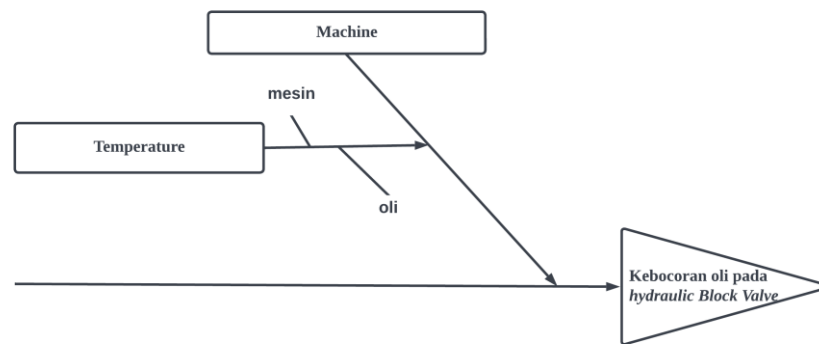
Gambar 3. 3 Diagram *fishbone* machine

Pada Analisa diagram fishbone diatas, terdapat 2 faktor yang menyebabkan terjadinya kebocoran oli, yaitu temperature oli mesin yang overheat dan temperature mesin. Temperatur oli pada mesin molding injeksi melebihi batas settingan, hal tersebut disebabkan karena heat exchanger yang abnormal karena terdapat kerak pada saluran heat exchanger. Temperatur mesin dipengaruhi oleh sifat dari material mesin yang bisa mengkonduksi panas, hal tersebut disebabkan dari panas yang dihasilkan oleh heater barrel.

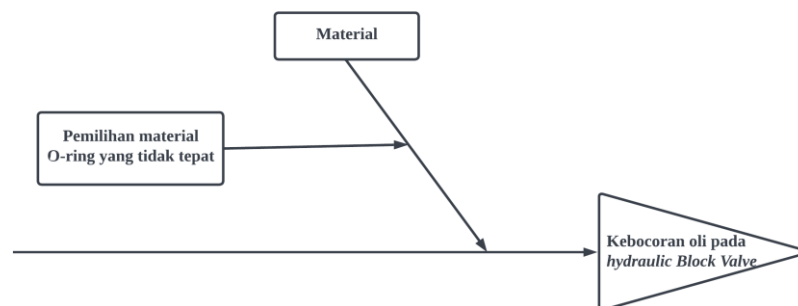
Gambar 3. 4 Diagram *fishbone* material

Pada Analisa diagram fishbone diatas, pemilihan material O-ring yang tidak tepat menjadi salah satu faktor yang menyebabkan terjadinya kebocoran oli. Pada saat observasi material yang digunakan adalah Nitrile Butadiene Rubber (NBR). Material tersebut memiliki ketahanan tertentu yang tidak sesuai kebutuhan, panas yang disebabkan oleh oli mesin dan juga panas yang akibatkan heater membuat elastisitas dan ketahanan regangan hilang. Oleh sebab itu dibutuhkan pergantian material yang sesuai dengan kebutuhan.

Dari hasil analisa yang telah dibahas, kebocoran oli terjadi karena beberapa faktor salah satunya adalah pemilihan yang kurang tepat. Oleh karena itu pemilihan material yang tepat harus diperhatikan untuk menecegah terjadinya kebocoran oli. Pada hasil obeservasi dilapangan PT. Mada Wikri Tunggal menggunakan O-ring dengan material *Nitrile Butadiene Rubber* (NBR). Material tersebut memiliki ketahanan panas yang rendah sehingga sifat elastisitas pada material tersebut menjadi retas dan rapuh.

Kemudian dilakukan pergantian material menggunakan material HNBR (*Nitrile Hydrogenasi Butadiene Rubber*). Pada saat melakukan percobaan terhadap material HNBR, namun kekurangan dari material HNBR yaitu kekuatan temperature, kepadatan material, regangan dan tegangan masih berada dibawah standar yang diharapkan.

Karena material HNBR masih belum memenuhi standar, dilakukan Kembali pergantian material menggunakan material MVQ (*Vinyl Methyl Silicone Rubber*). Untuk kelebihan yang

dimiliki oleh material MVQ adalah spesifikasi tinggi di atas material NBR, tahan temperature tinggi, kepadatan material, regangan dan elastisitas material di atas material NBR. Namun material tersebut memiliki harga yang relative lebih mahal dari material NBR.

Dari hasil percobaan diatas didapatkan bahwa pergantian Material O-ring dari material NBR diganti dengan material MVQ dapat mencegah terjadinya kebocoran oli karena spesifikasi dari material MVQ sudah memenuhi standar yang diharapkan, walaupun harga dari material tersebut relative lebih mahal dari material NBR.
