Studi Kasus Kegagalan *Wing-Body Overheat* Pada Pesawat Boeing 737-800

Muhammad Fathur Rizky^{1*}, Tatun Hayatun Nufus²

¹Program Studi Perawatan Rangka dan Mesin Pesawat, Jurusan Teknik Mesin, Politeknik Negeri Jakarta, Jl. Prof. G. A. Siwabessy, Kampus UI, Depok, 16425

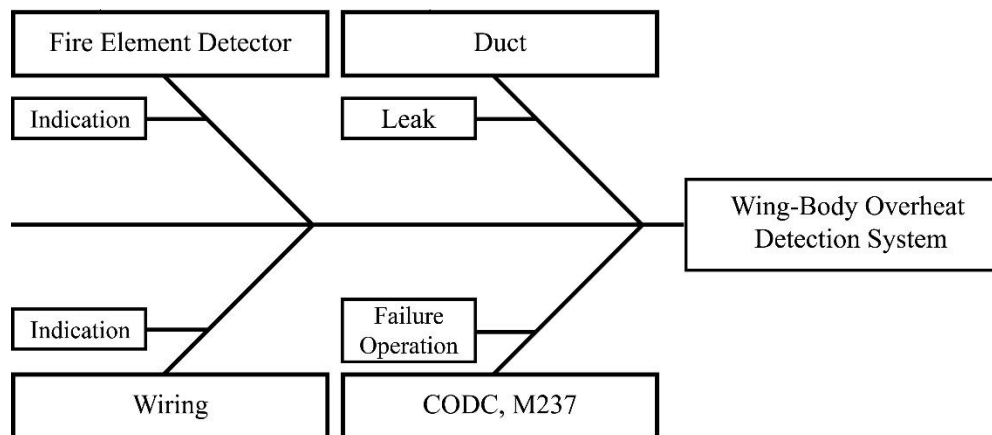
Gambar 2 Diagram *fishbone* kegagalan *wing-body overheat*

Berdasarkan diagram *fishbone* pada gambar 2 diatas didapatkan penyebab terjadinya kegagalan pada *wing-body overheat*, antara lain[4]:

1. *Fire Element Detector*
2. *Compartment Overheat Detector Controller, M237*
3. *Duct Leakage*
4. *Wiring*

Berdasarkan data dan hasil analisa yang didapat, penyebab terjadinya kegagalan pada *wing-body overheat* adalah indikasi kerusakan pada *fire element detector* dan *wiring* yang menyebabkan *system* tidak dapat mendeteksi *overheat* jika *fire element detector* mengalami kerusakan. *Compartment overheat detector controller* mengalami kegagalan pada saat melakukan *BITE test* sehingga tidak dapat mendeteksi kegagalan pada *fire element detector*. Kebocoran pada saluran pneumatic juga bias menjadi faktor penyebab terjadinya *wing-body overheat*.

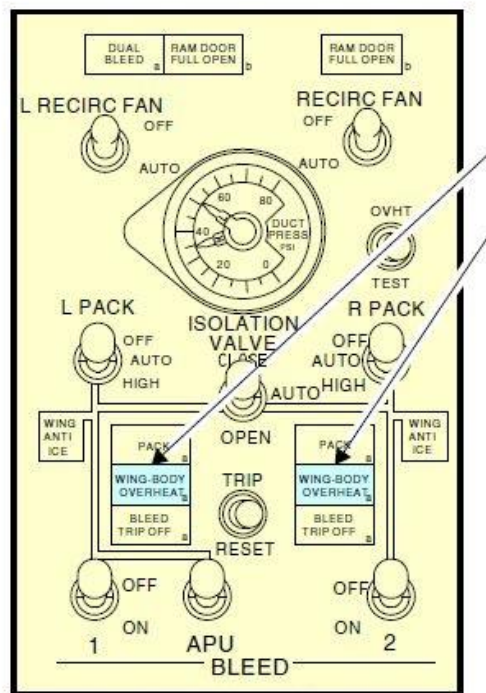
Gambar 4 Lampu wing-body overheat menyala [2]

Kegagalan pada *wing-body overheat* terjadi karena *sensing element* mendeteksi adanya kondisi *overheat* pada pesawat, dapat diketahui dengan lampu indikator *wing-body overheat* pada *air conditioning panel P5*.

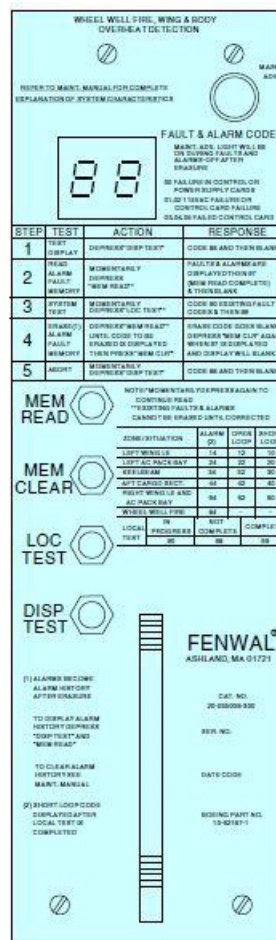
Gambar 6 Compartment overheat detector controller [5]

Pada *Compartment overheat detector controller* terdapat beberapa *switch*, berikut merupakan fungsinya[6]:

1. *MAINT ADV* (maintenance advisory) light, pada keadaan normal lampu akan mati dan jika lampu menyala merupakan pertanda bahwa ada *fault or an alarm conditions*.
2. *LED DISPLAY*, *led display* akan menyala dan memberi *code* tertentu ketika terjadi kegagalan sesuai dengan *fault & alarm codes* masing-masing.
3. *FAULT & ALARM CODE*, mengindikasikan status pada sistem.
4. *BITE SWITCHES*.
 - *Memory read switch*, untuk menampilkan data yang tersimpan pada memori.
 - *Memory clear switch*, untuk menghapus data memori yang tampil dan dapat dihapus bila kegagalan sudah diperbaiki.
 - *Local test switch*, menginisiasi urutan test pada *detector element*.
 - *Display test switch*, memverifikasi operasi yang benar. Diindikasikan dengan semua *led* yang menyala secara sesaat.

4. Melakukan penggantian *compartment overheat detector controller*.

Dilakukan penggantian komponen *compartment overheat detector controller* jika diperlukan. Melakukan penggantian *compartment overheat detector controller* berdasarkan referensi *Aircraft Maintenance Manual TASK 26-18-01-000-801 (removal)* dan *TASK 26-18-01-400-801 (installation)*.
