# Studi Kasus Penyebab Die Tumpul Pada Proses Blanking Dengan Menggunakan Cause Effect Analysis

<sup>1</sup>Program Studi Teknik Mesin, Jurusan Teknik Mesin, Politeknik Negeri Jakarta, Jl. Prof. G. A. Siwabessy, Kampus UI, Depok, 16425

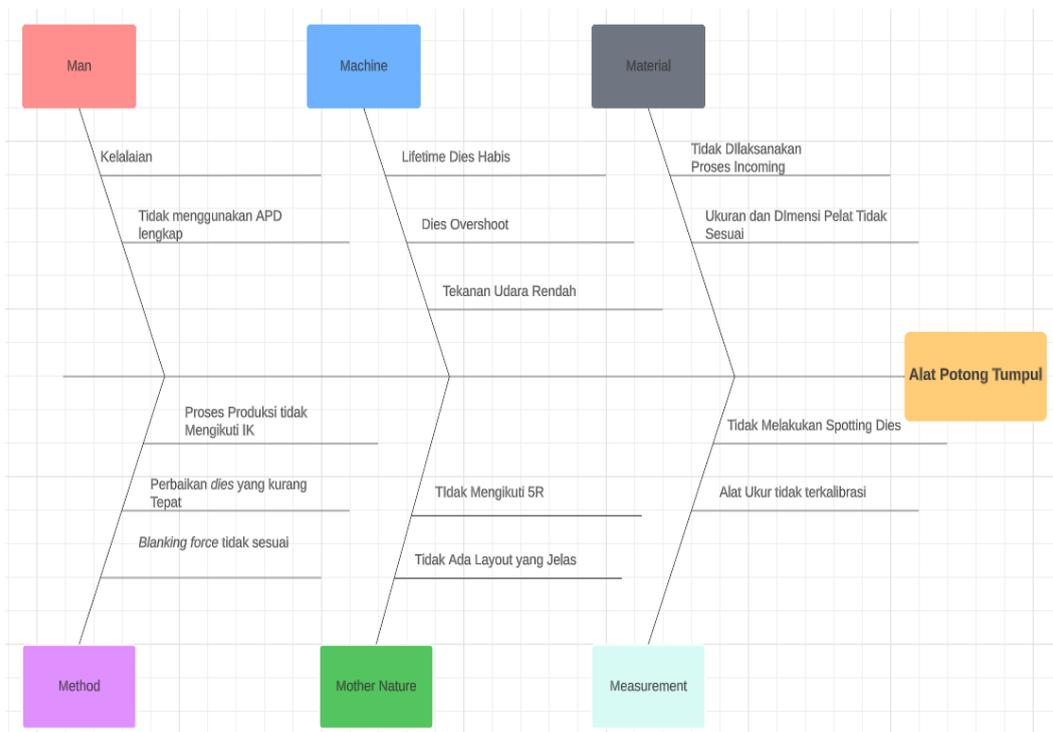
Gambar 2. Diagram Fishbone

Berdasarkan data pada Tabel 1, digambarkan diagram fishbone penyebab dari die tumpul yang sudah dirangkum oleh penulis sebagai berikut:

Dari tabel di atas, terdapat lima kategori yang saling berkaitan dan bisa menimbulkan tumpul pada die untuk proses blanking main plate air tank 39 liter. Berdasarkan wawancara dan observasi, ketumpulan pada die untuk proses blanking main plate akan menyebabkan beberapa akibat, yaitu:

- Die gompal / pecah  
Die yang tumpul dapat menyebabkan die gompal atau bahkan pecah bisa terjadi jika die yang tumpul tidak segera dilakukan proses grinding surface untuk menajamkan kembali die.
- Burr  
Die yang tumpul dapat menyebabkan burr karena die dapat membentuk benda kerja dengan baik dan akurat. Die yang tumpul juga dapat meningkatkan gesekan antara benda kerja dan die, sehingga meningkatkan risiko terjadinya burr.
- Selip (Taper)

Die yang tumpul tidak dapat memotong benda kerja dengan tekanan yang merata dan seragam. Die yang tumpul juga dapat menurunkan akurasi dan presisi dari proses blanking, sehingga menghasilkan benda kerja yang tidak sesuai dengan ukuran dan bentuk yang diharapkan. Taper juga dapat terjadi karena clearance dari sekrup yang terlalu kecil.

Dari data root cause di atas, berikut solusi yang dapat diberikan:

- Operator dan teknisi wajib menggunakan APD secara lengkap.
- Melakukan perbaikan untuk die yang telah mengalami overshoot.
- Melakukan pemeriksaan yang tepat sebelum bahan baku diterima.
- Melakukan proses produksi sesuai dengan IK (Instruksi Kerja).
- Menjaga kebersihan lingkungan dengan baik.
- Melaksanakan 5R dengan baik.
- Membuat tata letak yang jelas di sekitar mesin.
