Analisa Keretakan Cowl Lip Skin Pada Engine Nacelle Pada Pesawat Airbus A330

Jerry Willyam Dapit^{1*}, Muslimin², dan Muhammad Ridwan²

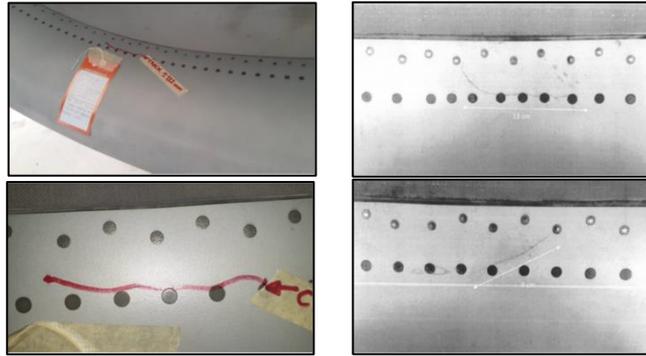
Gambar 2. *Nose cowl lip skin crack*. [9]

yang terjadi mengenai *Nose cowl lip skin crack* pada pesawat Airbus A330[8]. Pada table 1 menunjukkan keretakan yang terjadi pada kasus *Nose cowl lip skin*. Dan pada gambar 2 menunjukkan hasil dokumentasi keretakan pada *Nose cowl lip skin*.

Setelah dilakukan analisa, Airbus dan juga Rolls-Royce menemukan bahwa keretakan tersebut diakibatkan oleh *fatigue material* yang dikarenakan *high vibration* pada *engine* yang melebihi batas spesifikasi material tersebut.

Berdasarkan data dan hasil analisis, diketahui bahwa dari 4 kasus *high vibration* pada pesawat airbus A330 disebabkan oleh ketidakseragaman *pressure distribution* pada *blade fan*.

Untuk melakukan perbaikan pada keretakan *nose cowl lip skin*, digunakan referensi sesuai dengan *SRM 54-10-01*. Ketika ditemukan keretakan, maka akan dilakukan prosedur perbaikan sebagai berikut:

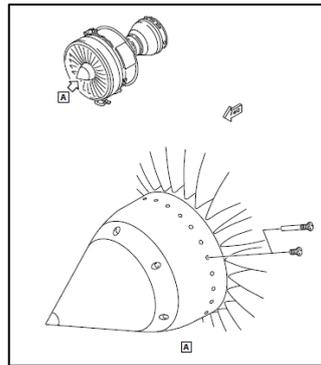
Gambar 5. Trim balance.[11]

Setelah dilakukan analisa data berdasarkan *maintenance report* dan melakukan wawancara dengan pihak *engineering*, maka diketahui bahwa *high vibration* pada pesawat disebabkan oleh ketidakseragaman *pressure distribution* pada *blade fan*.

Trim balance dilakukan oleh pihak *maintenance* berdasarkan referensi dari *aircraft maintenance manual* (AMM) 71-00-00-700-843-A dengan cara menambahkan *bolt* sebagai pemberat pada salah satu atau beberapa *blade*.
