Studi Kasus Gangguan Sistem Hidrolik Tidak Stabil Pada *Aircraft Tripod Jack Type Malabar 703* Di PT. GMF Aero Asia

Muhammad Ilyas^{1*}, Tri Widjatmaka¹, Iwan Susanto¹

¹Program Studi Teknik Mesin, Jurusan Teknik Mesin, Politeknik Negeri Jakarta, Jl. Prof. G. A. Siwabessy, Kampus UI, Depok, 16425

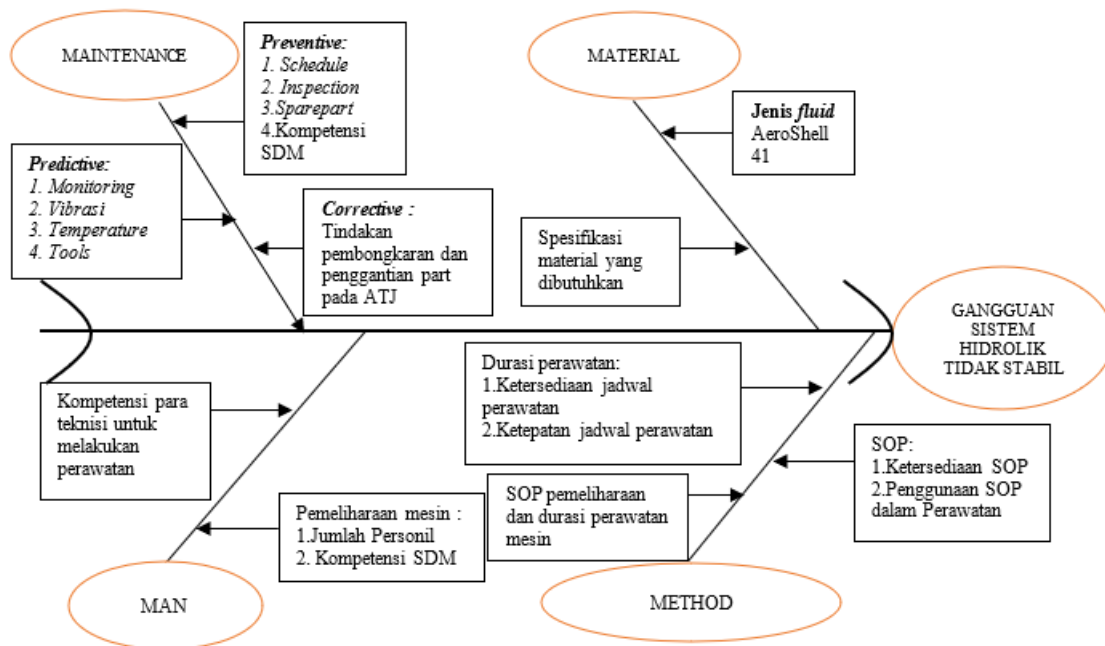
Gambar 1. Diagram Fishbone Gangguan Sistem Hidrolik Tidak Stabil

1. Berdasarkan hasil analisis yang dilakukan menggunakan *fishbone* diagram, penyebab utama dari permasalahan yang menyebabkan gangguan sistem hidrolik tidak stabil pada *aircraft tripod jack type malabar 703* yaitu disebabkan oleh Faktor *Environment*, yaitu disebabkan masuknya air kedalam tabung silinder hal ini menyebabkan *fluid* akan menjadi lumpur dan bagian dari tabung silinder berkarat.

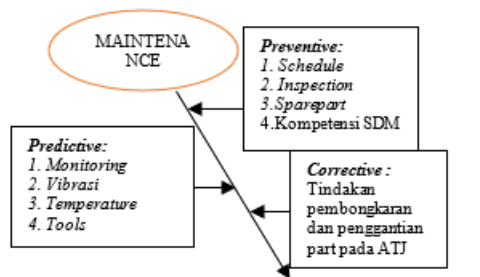
Gambar 2. Diagram Fishbone Faktor Maintenance

Berdasarkan tabel evaluasi diatas terdapat dua poin yang mempengaruhi kerusakan yang terjadi pada *aircraft tripod jack type malabar 703* yaitu *sparepart* yang tidak selalu tersedia dan peralatan untuk mendukung kegiatan *maintenance* tidak tersedia. *Sparepart* yang tidak tersedia akan berdampak pada penggunaan *sparepart* yang sudah tidak layak pakai. Hal ini akan mengakibatkan kinerja tidak proposional dan merusak komponen lain pada saat melakukan *maintenance*.

IDEAS 5W 2H									
No.	What		Why	Where	When	Who	How	How Much	Ket
	Root Cause	Improvement Ideas	Objective						
1.	Tidak tersedianya tools untuk melakukan maintenane	Untuk mempermudah pekerjaan dalam melakukan perawatan	Pembelian tools baru	Dprt. MTC	Mei-22	Kep.Unit Maintenane	1. Pembelian tools yang benar-benar dibutuhkan 2. Pengklarifikasian tools untuk melakukan pemeliharaan dan perawatan	3 JT/Bln	Biaya tetap perbulan

2.	Tidak tersedianya sparepart	Dilakukannya pengecheckanstock gudang secara berkala	Untuk mengurangi waktu tunggu mesin sehingga mesin dapat segera dioperasikan	Dprt. Gudang	Mei-22	Kep. Gudang	1. Pendataan sparepart yang dibutuhkan setiap mesin 2. Penjadwalan kegiatan pengecheckan stock gudang	-	Tidak memerlukan biaya tambahan karena perubahan hanya terjadi pada penambahan deskripsi tugas kerja

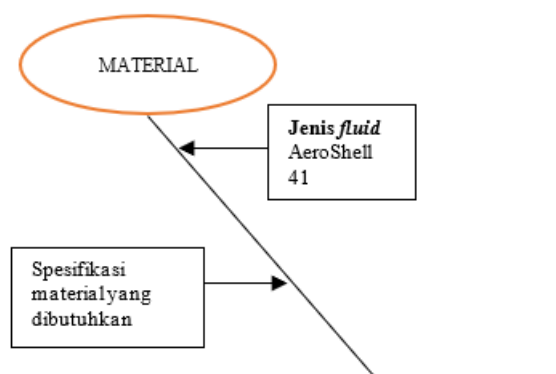
Gambar 3. Diagram Fishbone Faktor Material

Setelah dilakukan evaluasi pada faktor material diatas, terdapat satu poin yang tidak sesuai yaitu penggunaan kembali *fluid* hidrolik yang telah digunakan. Hal ini dapat dilihat dari indikasi penggunaan oli hidrolik yang sudah melebihi umur pakai sehingga menyebabkan kondisi oli tidak layak pakai, serta pada komponen-komponen silinder yang banyak mengalami keausan. Hal tersebut akan menimbulkan kerusakan jika penggunaan kembali *fluid* bekas terus dilakukan.

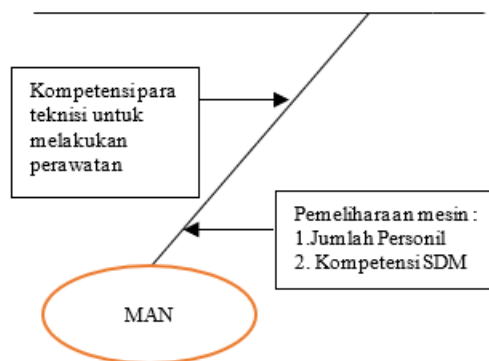
Gambar 4. Diagram Fishbone Faktor Man

Dari hasil evaluasi pada tabel faktor *man* diatas yaitu sebagian teknisi tidak memiliki kompetensi untuk melakukan pemeliharaan dan pekerjaan yang dilakukan belum sesuai terhadap kompetensi dari masing-masing teknisi perawatan. Hal tersebut dapat membuat tumpang tindihnya tanggung jawab pekerjaan yang dilakukan, sehingga kegiatan pemeliharaan belum bisa dilakukan secara maksimal. Dengan demikian bahwa faktor *man* merupakan salah satu faktor penyebab gangguan sistem hidrolik tidak stabil pada *aircraft tripod jack type malabar 703*.

3.	Kerusakan karena perbaikan	Diadakannya kegiatan pelatihan kerja rutin untuk para pegawai teknisi	Untuk mengurangi intensitas kerusakan akibat proses perawatan yang tidak tepat	Dprt. MTC	Mei-21	Kep.Seksi Maintenance	Menyewa tenaga ahli dari luar untuk melatih para pegawai	10 JT/Bln	Biaya yang dikeluarkan hanya untuk satu kali pelatihan

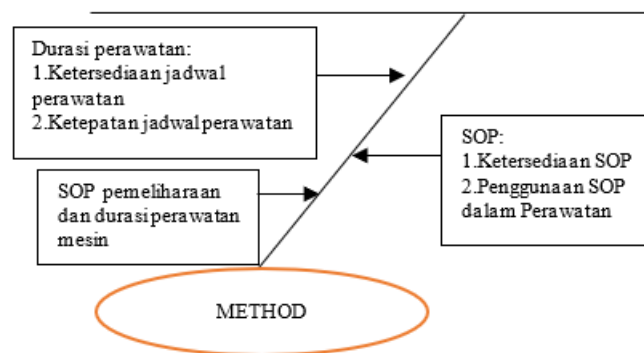
Gambar 5. Diagram Fishbone Faktor Method

Setelah dilakukan evaluasi pada faktor *method* berupa bentuk tabel diatas, terdapat salah satu poin yang merupakan salah satu penyebab kerusakan timbulnya langkah sistem hidrolik tidak stabil dimana tindakan pemeliharaan dan perbaikan belum sesuai dengan pedoman SOP yang ada. Hal tersebut dapat menimbulkan kerusakan baru akibat adanya pemeliharaan dan perbaikan karena tidak sesuai dengan *standar operasional procedure* yang ada.
