Studi Kasus Kebocoran Panel Tangki Bahan Bakar Pada Pesawat Boeing 737-800

Margo Karunia Puta¹, dan P. Jannus^{2*}

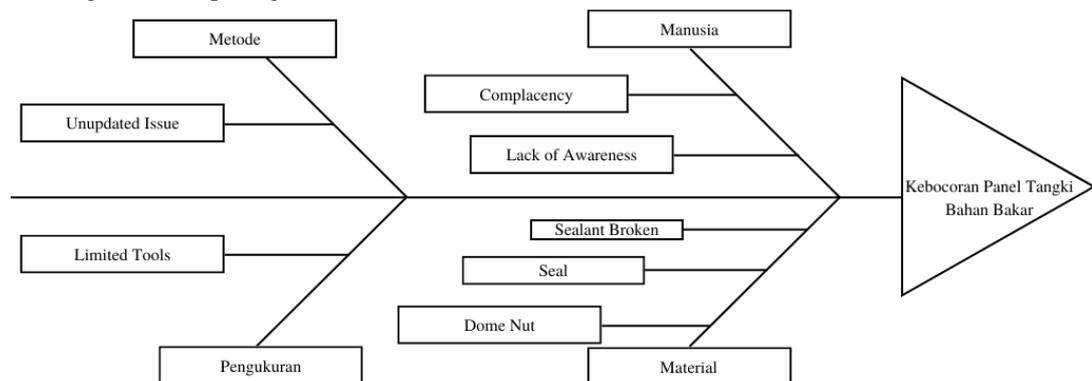
Gambar 3. Diagram *fishbone* kebocoran panel tangki bahan bakar

Berdasarkan gambar 3. diatas, ada empat faktor penyebab terjadinya kebocoran panel tangki bahan bakar yaitu:

1. faktor manusia, metode, material, dan pengukuran. Faktor manusia disebabkan oleh *complacency* dan *lack of awareness*. *Complacency* yaitu timbulnya perasaan puas diri karena kegiatan tersebut dilakukan secara rutin dan menganggap itu sebagai pekerjaan yang mudah untuk dilakukan hingga memunculkan perasaan meremehkan suatu pekerjaan. *Lack of Awareness* berarti kurangnya kesadaran yang diakibatkan oleh stress, kelelahan, adanya tekanan dari luar, dan adanya distraksi yang bisa mengganggu pekerjaan.
2. Faktor metode disebabkan oleh *unupdated issue* yang membuat penyelesaian masalah masih diselesaikan dengan cara lama yang sudah tidak dianjurkan oleh manufaktur.

3. Pada faktor pengukuran, *limited tools* atau keterbatasan peralatan dapat menyebabkan ketidakpresisian dalam mengencangkan baut pada panel yang dapat menyebabkan baut tersebut terlalu rapat dan merusak *dome nut*.
4. Pada faktor material, keretakan *dome nut* dan kerusakan pada *seal gasket* dan *sealant* yang disebabkan karena umur penggunaan dapat menyebabkan terjadinya kebocoran.

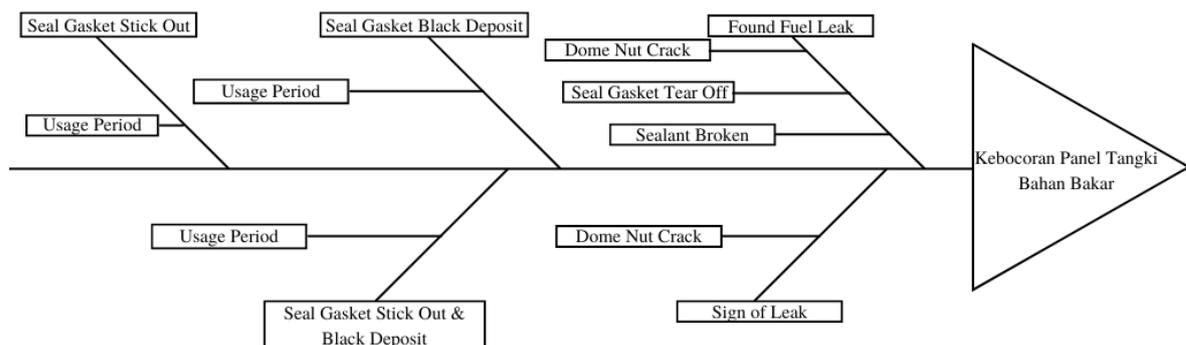
Gambar 4. Diagram *fishbone* penyebab kebocoran panel tangki bahan bakar

Berikut ini adalah hasil analisis diagram *fishbone* kebocoran panel tangki bahan bakar.

Seal gasket pada panel berfungsi untuk mencegah *fuel* agar tidak keluar melewati panel. *Black deposit* terjadi ketika serpihan-serpihan mulai muncul di area *seal* yang dikarenakan periode penggunaan *seal* sudah terlalu lama. Serpihan-serpihan yang muncul akan melemahkan fungsi dari *seal* sehingga kebocoran pun terjadi.

Seal gasket pada panel yang berfungsi untuk mencegah *fuel* agar tidak keluar melewati panel mengalami kerusakan yang membuat *seal gasket* tidak menempel pada *clamp ring* sehingga terindikasi adanya kebocoran.

Seal gasket pada panel berfungsi untuk mencegah *fuel* agar tidak keluar melewati panel. Gasket yang berada di panel tersebut mengalami dua kerusakan sekaligus yaitu *gasket stick out & black deposit* yang membuat terjadinya kebocoran pada panel.

Sign of Leak muncul dikarenakan terjadinya kebocoran pada panel dan sisa-sisa kebocoran tersebut mengering dan meninggalkan bekas pada panel. Penyebab terjadinya *sign of leak* yaitu terjadi kerusakan pada *dome nut* yang membuat bahan bakar pada tangki keluar melalui panel akses kemudian kebocoran tersebut mengering hingga meninggalkan bekas.

Found Fuel leak yang berarti ditemukannya kebocoran bahan bakar. Hal tersebut bisa terjadi karena kondisi *seal* dan *sealant* yang umur penggunaannya sudah terlalu lama sehingga menyebabkan *seal gasket* robek dan terjadi kebocoran. Selain itu, kerusakan pada *dome nut* juga dapat menyebabkan kebocoran.

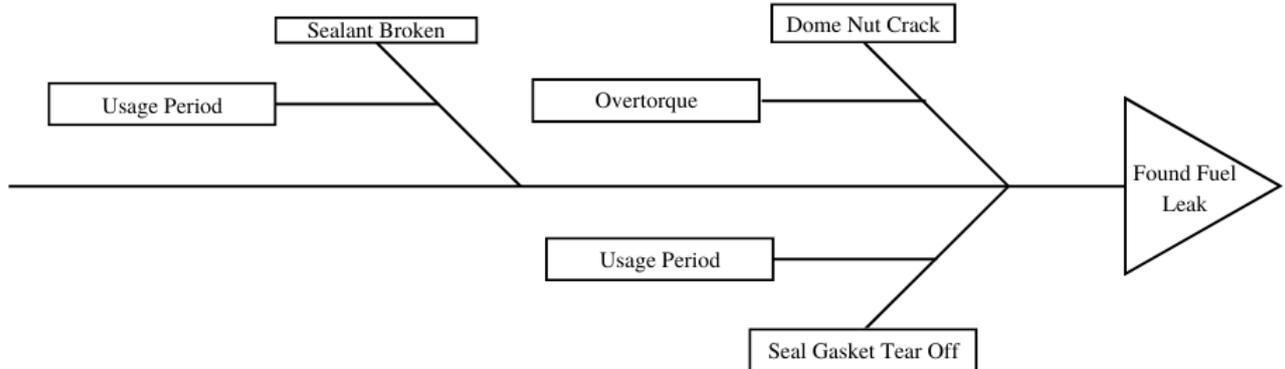
Gambar 5. Diagram *fishbone* penyebab *found fuel leak*

Berdasarkan diagram *fishbone* pada gambar 5. maka, faktor penyebab terjadinya *problem found fuel leak* yaitu:

Salah satu sebab terjadinya kebocoran panel tangki bahan bakar adalah rusaknya *dome nut* yang ada pada panel. Retaknya *dome nut* dikarenakan torsi yang berlebih saat memasang panel. Torsi yang diperlukan untuk memutar baut pada panel adalah 4 ± 1 Nm. Jika baut diputar melebihi dari 5 Nm maka akan menyebabkan *dome nut* menjadi retak dan akan menimbulkan kebocoran.

Kebocoran dapat terjadi karena kerusakan yang terjadi pada *seal*. *Seal gasket tear off* adalah salah satu dari kerusakan yang terjadi pada *seal*. Kerusakan tersebut dikarenakan umur penggunaan yang sudah terlalu lama sehingga menyebabkan *seal gasket* pada panel sobek dan menyebabkan kebocoran.

Kebocoran juga dapat terjadi karena kerusakan pada *sealant*. Kerusakan tersebut terjadi karena umur penggunaan yang sudah terlalu lama sehingga menyebabkan kerusakan pada *sealant* dan menyebabkan kebocoran.

Sebelum melakukan prosedur *removal tank panel* dan *seal gasket*, teknisi harus terlebih dahulu mengosongkan bahan bakar yang ada di dalam tangki. Prosedur yang dilakukan dengan menggunakan referensi *aircraft maintenance manual* TASK 28-26-00-650-802 yaitu tentang *Tank to Tank Fuel Transfer*.

Setelah melakukan pemindahan bahan bakar, langkah selanjutnya adalah *removal tank panel* dengan mengikuti prosedur *aircraft maintenance manual* TASK 28-11-11-000-801. Saat melepas panel, teknisi harus berhati-hati agar *measuring dripstick* pada panel tidak bertabrakan dengan *stinger* di bagian atas tangki.

Setelah melepas tank panel maka dapat dilakukan *removal seal gasket*. Prosedur yang digunakan dalam melepas *seal gasket* yaitu *aircraft maintenance manual* SUB TASK 28-11-11-020-011. Untuk melepas *seal gasket*, teknisi terlebih dahulu melepas *clamp ring* yang terpasang pada panel kemudian *seal gasket* bisa dibuang atau tetap disimpan.

Setelah dilakukan pelepasan panel tangki, langkah selanjutnya adalah melakukan pemasangan (*installation tank panel*). Dalam melakukan pemasangan, teknisi harus mengikuti sesuai prosedur yang sudah tertulis pada AMM TASK 28-11-11-400-801. Saat melakukan pemasangan, teknisi harus berhati-hati agar *measuring dripstick* tidak bergesekan dengan *stinger*.

Ketika sedang dilakukan *installation tank panel*. *Seal gasket* yang akan dipasang disiapkan terlebih dahulu sebelum dipasangkan ke panel. Prosedur yang dilakukan sesuai dengan *aircraft maintenance manual SUB TASK 28-11-11-840-001*.

Repair sealant dilakukan oleh teknisi dengan mengacu pada prosedur yang tertulis pada AMM TASK 28-11-00-300-803 yaitu tentang *Repair of Sealant Leaks in the Fuel Tank Structure*. Saat melakukan perbaikan *sealant*, teknisi harus terlebih dahulu mengosongkan tangki bahan bakar dan mencari bagian mana yang akan di *repair*.
