# Modifikasi Rancang Bangun Flange Bearing Pada Intermediate Sprocket di Area 32D Re1

<sup>2</sup>Departemen Maintenance RMP Crusher, PT Solusi Bangun Indonesia Tbk Narogong Plant

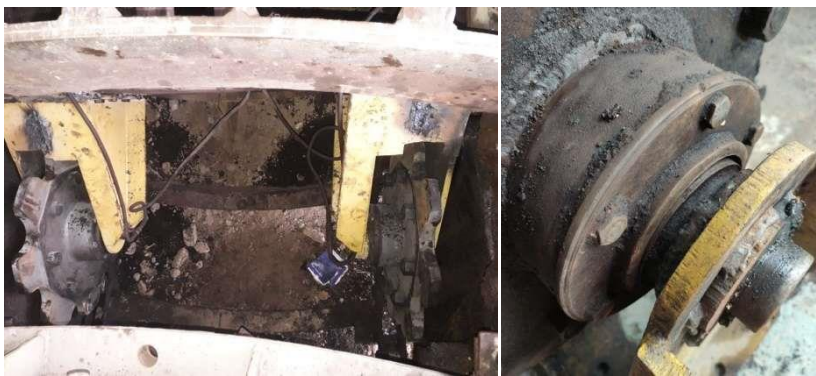
Gambar 1 kerusakan pada intermediate

*reclaimer* 32D-RE1 merupakan jenis *reclaimer Side Scraper* yang mengambil material dengan *scraper chain* yang mengambil satu lapisan pada tumpukan material. *Scraper chain* dipasang *blade* yang membawa material ke *discharge point*. *Side Scraper* digunakan pada *storage* untuk material *bulk* yang relatif kecil. *Stockpile* ditempatkan dalam posisi memanjang. Penarikan pada satu *pile* dilakukan sementara *cone shell stacking* pada *pile* yang lain[1]. Pada *scraper* inilah sering terjadi kerusakan pada *intermediate sprocket* yang dapat menyebabkan terganggunya aktivitas produksi. Kerusakan *intermediate* ini terletak pada kedua *flange bearing* yang aus karena gesekan sehingga material asing masuk ke dalam *bearing*.ke

Oleh karena itu, salah satu cara untuk mengatasi permasalahan tersebut adalah diperlukannya modifikasi *flange bearing* pada *intermediate sprocket* dengan mengubah desain *flange bearing* pada *intermediate sprocket* untuk memaksimalkan proses distribusi material ke *raw mill* sekaligus diharapkan dapat menambah *lifetime bearing*.

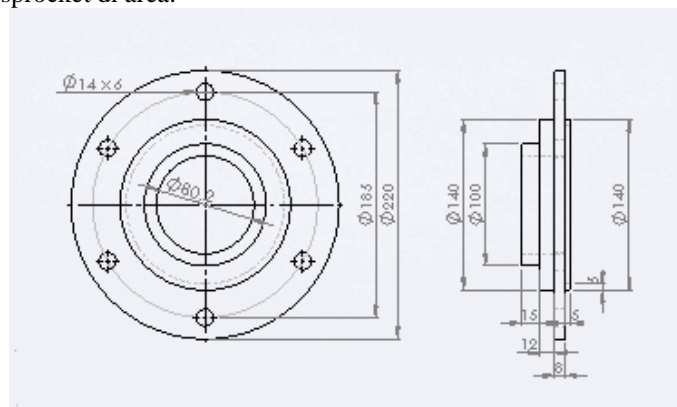
Gambar 4 design flange bearing yang telah dimodifikasi

Berdasarkan data tersebut material plate yang dipilih untuk modifikasi menurut buku mechanical and metal trades handbook ialah S45C yang memiliki keuntungan lebih dibandingkan dengan wearplate. Perhitungan tebal dan diameter baut yang digunakan pada flange bearing. Didapatkan tebal yang digunakan adalah 40 mm dan diameter baut yang digunakan adalah 12 mm dengan jumlah 6 baut. intermediate sprocket dan pasang intermediate sprocket di area.

Modifikasi yang dibuat untuk flange bearing pada intermediate sprocket adalah Memodifikasi flange bearing pada intermediate sprocket dengan menyatukan dua flange tersebut guna mengatasi masalah pada gesekan yang terjadi dan menjaga bearing agar tidak terkontaminasi oleh .material asing..

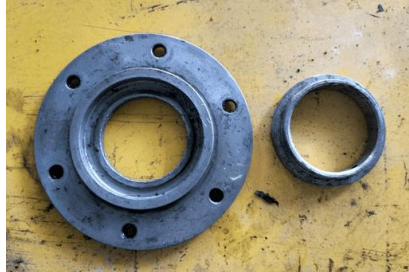
Gambar 5 flange bearing sebelum dimodifikasi

Dan berikut merupakan gambar awal flange bearing sebelum modifikasi :

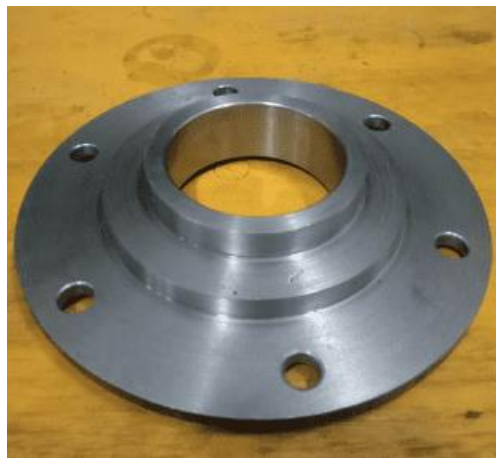
Gambar 6 Flange bearing setelah dimodifikasi

Berikut merupakan gambar dari flange bearing pada intermediate sprocket yang telah di modifikasi :

Perbedaan prinsip kerja awal dan akhir adalah flange bearing yang awal mula memiliki dua bagian yang terpisah, dengan satu bagian berputar mengikuti putaran dari sprocket dan satu bagian lainnya menjadi stopper dan tertahan pada dudukan sprocket. Dalam kondisi tersebut menyebabkan adanya potensi gesekan pada kedua buah flange. Dengan dilakukan modifikasi ini, flange bearing menjadi satu, dan ikut berputar dengan sprocket sehingga mengurangi potensi gesekan yang terjadi.

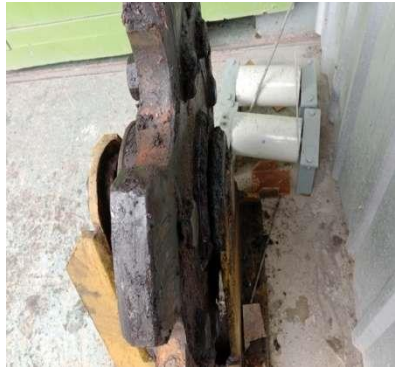
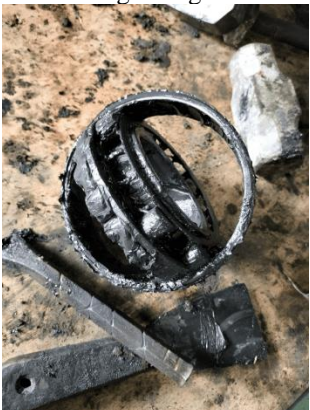
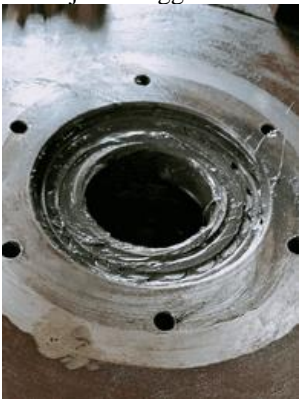
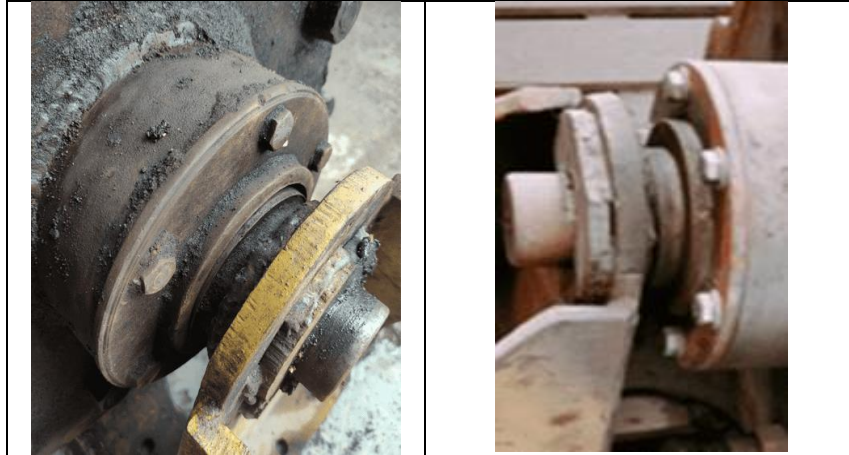
Tabel 2 Before After setelah modifikasi

Kondisi Sebelum Modifikasi	Kondisi Setelah Modifikasi
<p>Permasalahan terjadi 3x dalam kurun waktu 3 bulan</p>

<p>Belum ada masalah lagi dalam 9 bulan terakhir</p>

<p>Bearing sering rusak</p>

<p>Belum terjadi Penggantian bearing</p>

<p>Adanya keausan pada flange bearing</p>	<p>Tidak ada keausan pada flange bearing</p>

Setelah dilakukan modifikasi, didapatkan flange bearing yang tidak mengalami keausan sehingga bearing dapat terjaga dari kontaminasi benda asing. Dengan tidak adanya material asing yang masuk ke bearing menyebabkan masa lifetime bearing lebih maksimal.
