Kajian Penyebab Kerusakan Capstan Pada Mesin Twisting di PT. Indo Kordsa

Adhitya Dhany Prasetyo^{1*}, Rosidi², Idrus Assagaf²

¹Program Studi D3 Teknik Mesin, Jurusan Teknik Mesin, Politeknik Negeri Jakarta, Jl. Prof. G. A. Siwabessy, Kampus UI, Depok, 16425

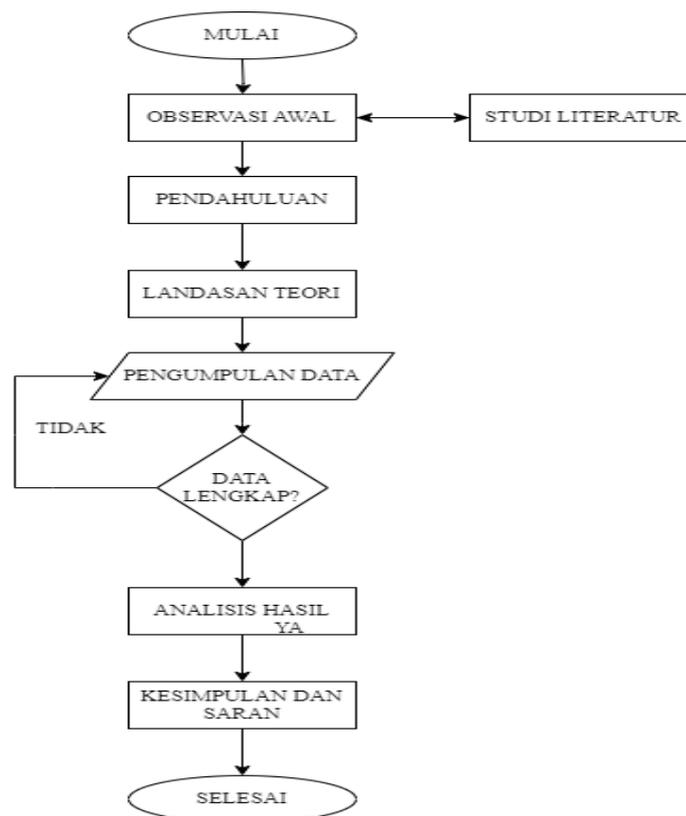
Gambar 2. 1 Diagram Alir Pengerjaan

Metode yang digunakan pada penelitian ini adalah menggunakan *Root Cause Analysis* dan *Fishbone* Diagram. Pada bab ini akan dibahas mengenai permasalahan pada capstan di mesin twisting, secara keseluruhan pembuatan dan penyelesaian penelitian ini digambarkan dalam diagram alir yang terdapat pada Gambar 2.1

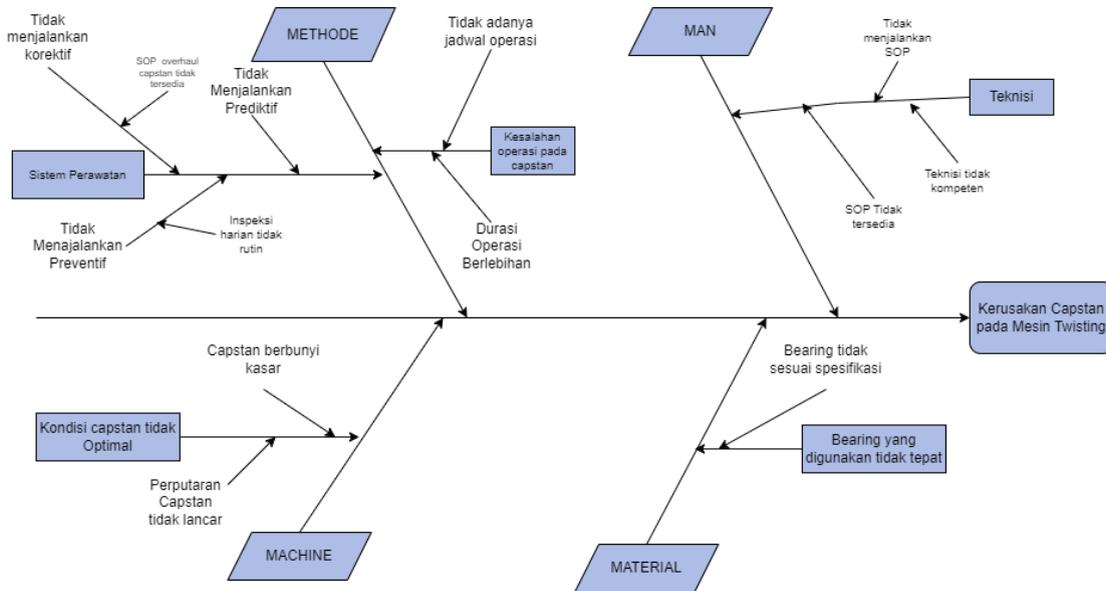
Gambar 2. 1 Metode Fishbone Diagram

Setelah didapatkan data kerugian dan kerusakan capstan pada mesin twisting, langkah selanjutnya yaitu menganalisis penyebab kerusakan capstan pada mesin twisting, penulis menggunakan Root Cause Analysis dengan metode diagram Fishbone untuk mengambil beberapa penyebab kerusakan capstan pada mesin twisting.

Data penyebab kerusakan didasarkan pada data perusahaan dan wawancara. Sumber data wawancara didapatkan dari teknisi dan supervisor mesin *twisting mill*.

Berdasarkan hasil pengamatan visual dan pemetaan kemungkinan penyebab dengan *fishbone diagram*, divalidasi dengan data wawancara, ditemukan kesimpulan sementara bahwa kerusakan capstan tersebut disebabkan karena:

1. Terlalu sering melakukan operasi melebihi kapasitas
2. Tidak adanya inspeksi harian secara khusus pada capstan.

3. Pergantian bearing pada capstan tidak dilakukan secara terjadwal, hal ini disebabkan karena tidak tersedianya jadwal pemeliharaan preventif dan prediktif untuk capstan secara khusus
4. Tidak tersedianya SOP untuk melakukan overhaul capstan. Namun diketahui bahwa teknisi yang bersangkutan berkompeten dalam melakukan pekerjaan tersebut.

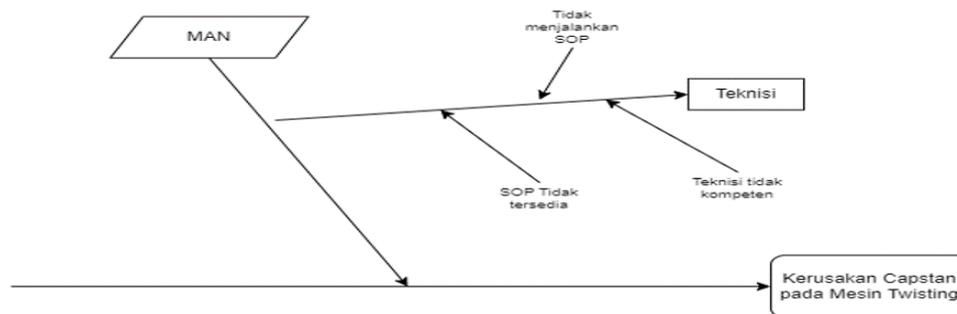
Gambar 3. 2 Diagram Faktor Man

Faktor *Man* mengevaluasi teknisi mesin *twisting* yang bersangkutan, Gambar 4.1 memaparkan beberapa penyebab dari faktor *man*, Tabel X menyajikan beberapa pertanyaan dan hasil wawancara untuk evaluasi dari faktor *man*

Berdasarkan tabel 3.2 secara garis besar setiap unsur yang menjadi bagian dari faktor *man* menunjukkan hasil yang positif. Artinya tidak terdapat unsur masalah pada faktor *man* dari segi pemeliharaan *capstan*.

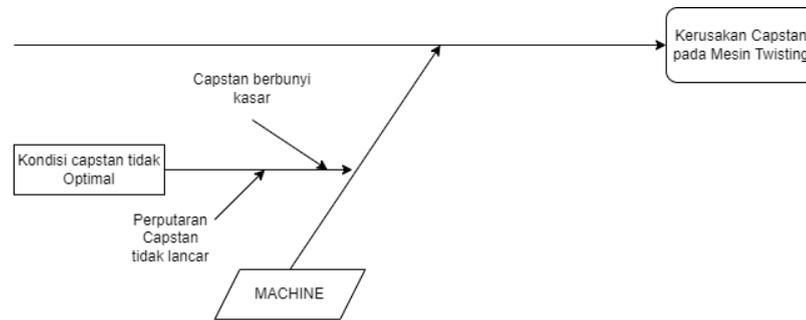
Gambar 3. 3 Diagram Faktor Machine

cause pada kerusakan ini adalah kondisi yang dialami *capstan* tersebut sebelum diperlukannya tindakan perbaikan. Gambar x memaparkan beberapa penyebab dari faktor machine. Tabel x menyajikan beberapa pertanyaan dan hasil wawancara untuk evaluasi dari faktor *machine*.

Hasil dari tabel 3.3. ditemukan bahwa kondisi aktual yang terjadi pada *capstan* adalah terjadi bunyi yang kasar dan perputaran pada capstan tidak lancar. Hal tersebut terjadi sebelum adanya perbaikan, namun setelah pergantian *bearing* dan dijalankan kembali, diketahui bahwa bunyi kasar terjadi akibat kerusakan dari *bearing*, namun jika perputaran masih tidak lancar, sehingga housing pada capstan mengalami pergantian dan dijalankan kembali, diketahui bahwa perputaran *capstan* yang tidak lancar diakibatkan oleh *housing* yang telah terkikis yang mengakibatkan adanya celah *outer bearing* terhadap *housing* tersebut.

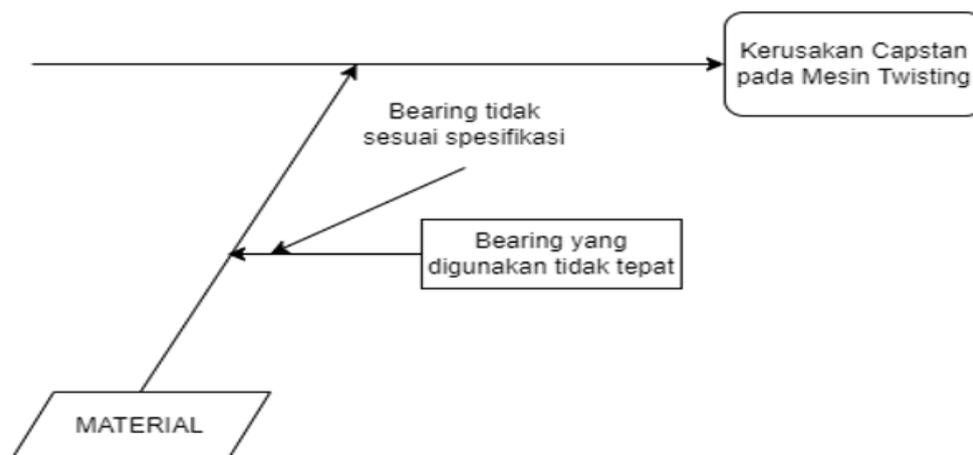
Gambar 3. 4 Diagram Faktor Material

Faktor material berujuan apakah material yang digunakan sudah sesuai dari standar atau belum, yaitu bearing yang digunakan pada *capstan mesin twisting* tersebut.

Hasil dari tabel x menunjukkan bahwa spesifikasi *bearing* yang digunakan sebelum terjadi kerusakan ini sudah sesuai dengan standar yang digunakan pada *capstan mesin twisting*.

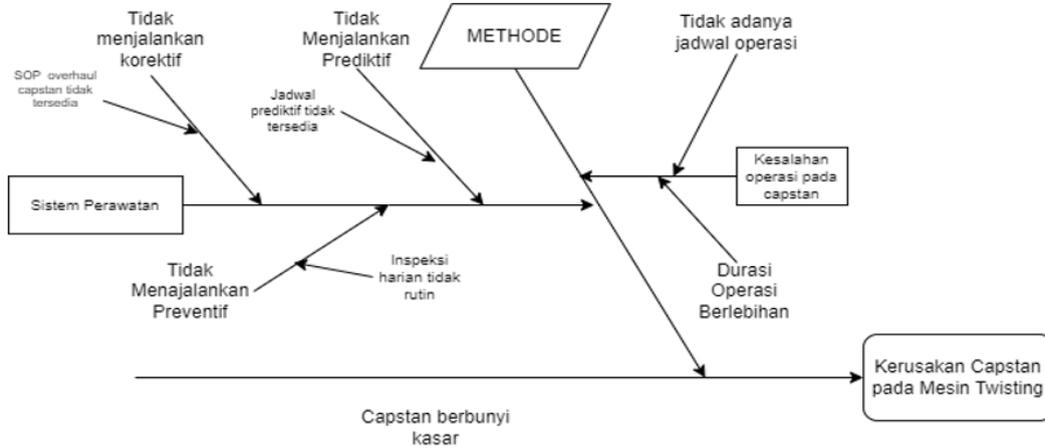
Gambar 3. 5 Diagram Faktor Methoed

Faktor Method berhubungan dengan faktor man yang mengevaluasikan bagaimana SDM tersebut merawat capstan tersebut. Gambar x memaparkan beberapa penyebab dari faktor methode.

Faktor methode dibagi menjadi 2 bagian utama yang menjadi pendukung analisa yaitu kesalahan dalam megoperasikan *capstan* dan kesalahan dalam sistem perawatan *capstan*, tabel x menyajikan beberapa pertanyaan dan hasil wawancara untuk evaluasi dari faktor *methode*.

Hasil dari tabel x menunjukkan bahwa teknisi telah mengoperasikan capstan sesuai prosedur, namun pernah didapati bahwa capstan tersebut pernah dioperasikan melebihi kapasitasnya, tidak adanya jadwal pergantian bearing dan tidak tersedianya jadwal dalam melakukan perawatan preventif dan prediktif.
