Analisa Engine Overheating Unit Excavator HX210S Hyundai

¹Program Studi Teknik Alat Berat, Jurusan Teknik Mesin, Politeknik Negeri Jakarta, Jl. Prof. G. A. Siwabessy, Kampus UI, Depok, 16425

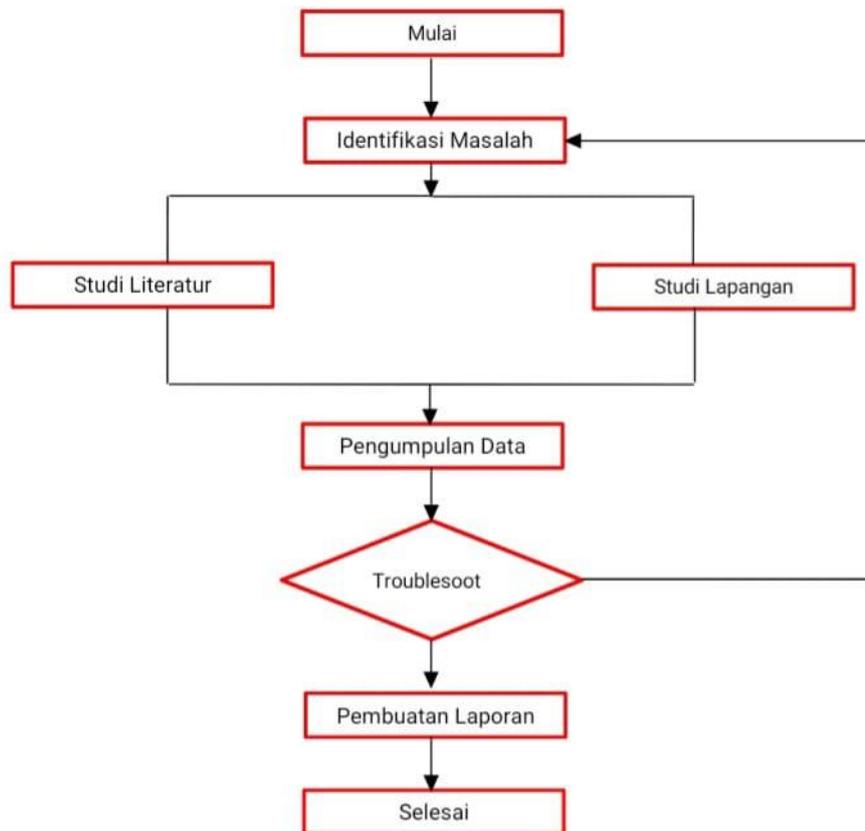
Gambar 1. Diagram alir.

Berdasarkan Gambar 1, berikut metode yang dilaksanakan. Langkah pertama Langkah pertama yang dilakukan adalah memverifikasi masalah *overheating engine* pada unit Excavator HX210S Hyundai dengan menanyakan keluhan operator terhadap unit.

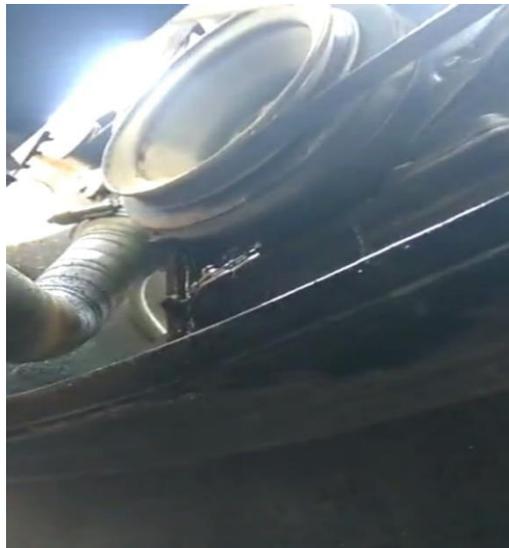
Gambar 2. Kebocoran Coolant.

Setelah dilakukan pemeriksaan secara visual ditemukan *hours meter* dari unit Excavator HX210S yang telah mencapai (17939) yang berarti unit tersebut sudah sangat lama beroperasi dan juga ditemukan ada coolant yang bocor atau menetes dari bagian belakang unit.

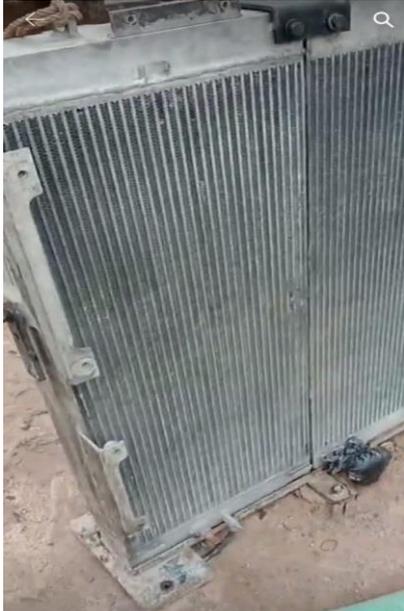
<p>Radiator masih bisa digunakan dan hanya perlu dibersihkan</p>	Baik
2.

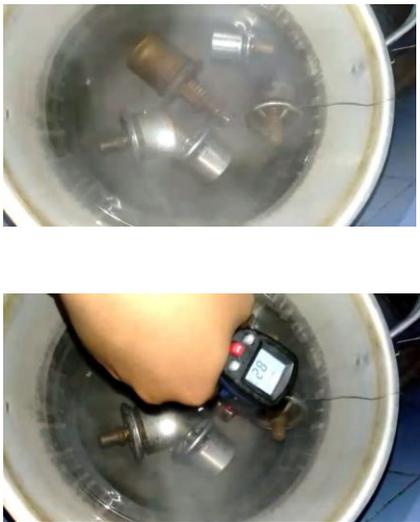
<p><i>Thermostat</i> mulai terbuka dan pada saat suhu 83 C dan terbuka sepenuhnya pada suhu 95 C</p>	Baik
4

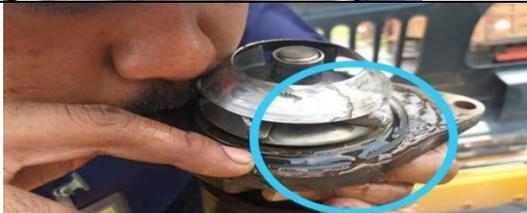
<p><i>Impeller</i> mengalami karat dan <i>seal</i> mengalami kebocoran</p>	Rusak dan Tidak bisa digunakan kembali

Berdasarkan data yang saya dapatkan terjadinya kerusakan pada komponen *waterpump* khususnya bagian *impeller* yang sudah korosi dan sealnya, yang mengalami kebocoran. Sementara komponen *cooling system* yang lainnya masih dalam kondisi baik dan masih bisa digunakan

Korosi pada bagian *impeller waterpump* dapat disebabkan oleh pemakaian *coolant* yang tidak sesuai standard sedangkan bocornya *seal waterpump* disebabkan oleh masa pakai yang sudah habis melihat hours meter yang sudah menunjukkan angka 17939 yang berarti unit tersebut sudah sangat lama beroperasi dan juga keluhan operator tidak adanya perawatan berkala pada bagian *cooling system*.

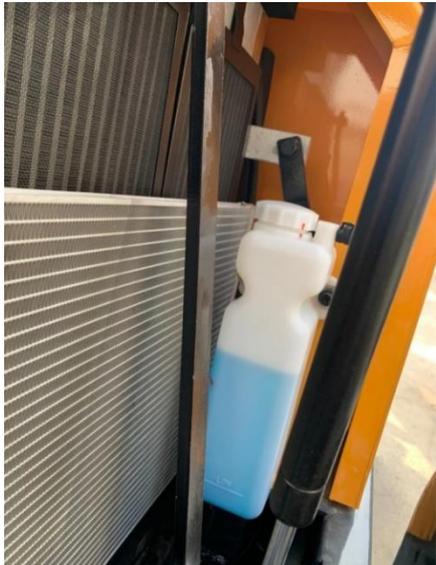
<p><i>Reservoir</i> tidak mengalami kerusakan apa-apa</p>	Baik
---	---	---	------
