## ***Install Additional Low-Pressure Pump pada 362-LQ1 untuk Meningkatkan Flow Lubricant pada Gearbox 362- RM1***

<sup>1</sup>Program Studi Teknik Mesin, Konsentrasi Rekayasa Industri Semen, Politeknik Negeri Jakarta, Jl. Prof. G. A. Siwabessy, Kampus UI, Depok, 16425

<sup>3</sup>Maintenance Department, PT Solusi Bangun Indonesia, Jl. Ir. H. Juanda P.O Box 272, Cilacap 53234

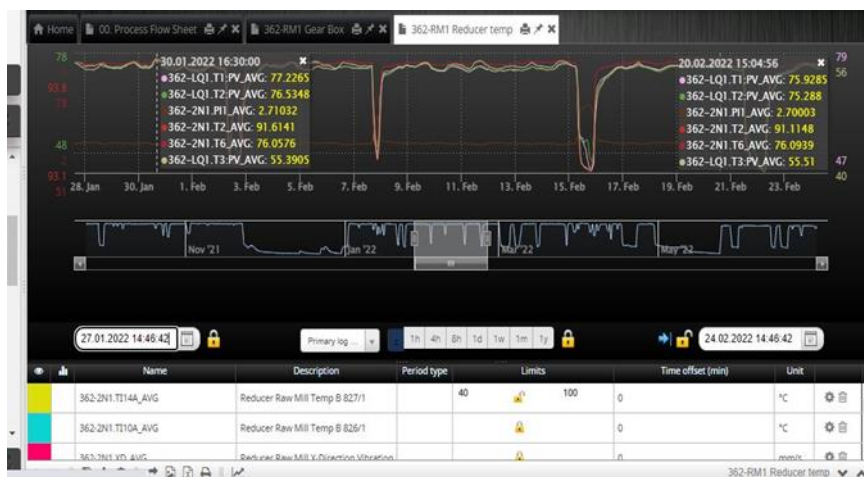
Gambar 2 Temperatur Bearing Reducer Mill

Dari data diatas diambil pada 30 Januari 2022 dan 20 Februari 2022 sebelum modifikasi dilakukan. Diketahui bahwa temperatur thrust bearing berkisar antara 75-77°C, temperatur bearing 151 berkisar 91°C, temperatur tangki 362-LQ1 berkisar 55°C, dan pressure jalur low pressure berkisar 2,7 bar.

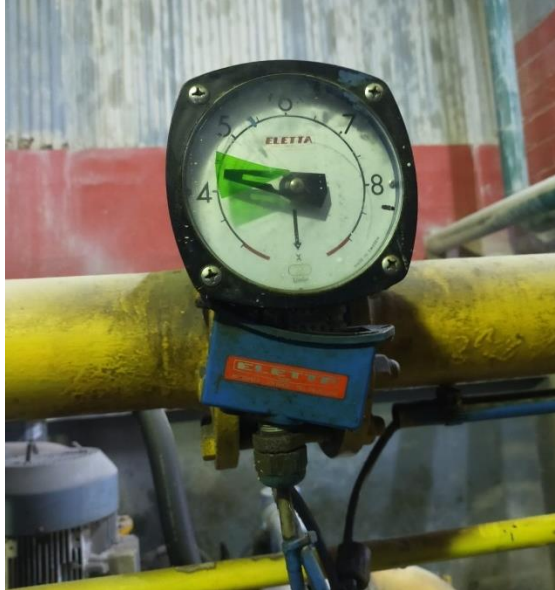
Gambar 3 Flow Atas Jalur Low Pressure

Sebelum modifikasi dilakukan, flow meter pada jalur low pressure menunjuk angka 4,3 atau 430 Lpm. Flow low pressure 362-LQ1 merupakan jalur yang berfungsi memberikan pelumasan pada reducer mill bagian atas (thrust bearing) dan bawah (gear dan bearing lainnya).

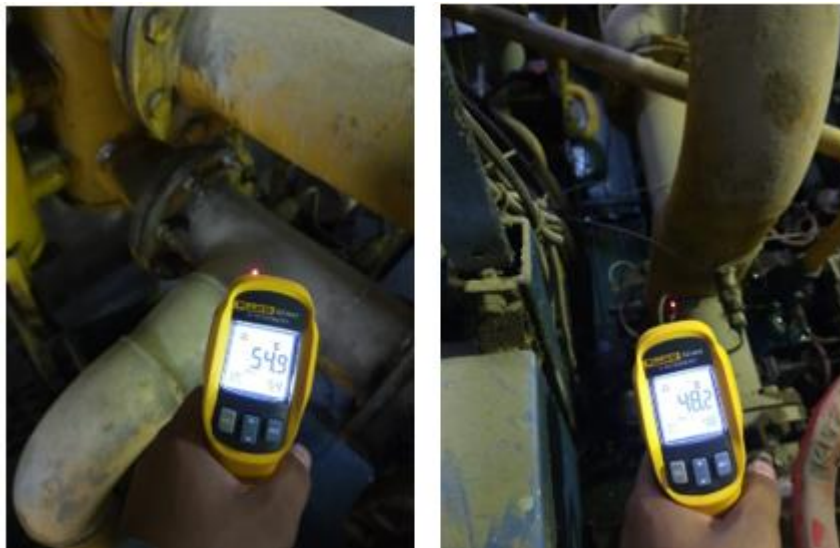
Gambar 4 Temperatur Sebelum dan Sesudah Heat Exchanger

Temperature oli pelumas pada 362-LQ1 sebelum modifikasi dijelaskan pada gambar diatas yang merupakan data yang diambil pada 8 April 2022. Dimana temperature sebelum heat exchanger 54,9°C dan temperature setelah heat exchanger adalah 48,2°C.

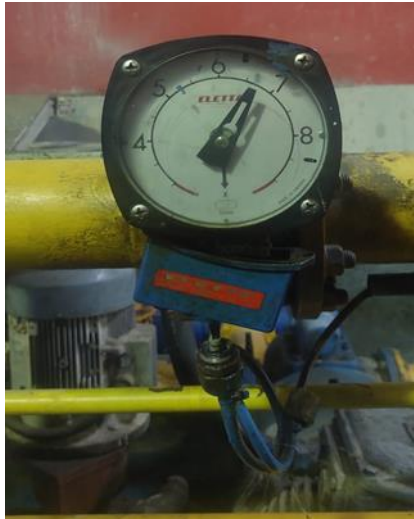
Gambar 5 Flow Atas Jalur Low Pressure

Modifikasi dilakukan selama 16 hari yaitu mulai tanggal 9 Mei 2022 hingga 24 Mei 2022. Setelah modifikasi dilakukan flow low pressure mengalami kenaikan dan flow meter pada jalur low pressure atas menunjuk angka 6,7 atau 670 Lpm. Flow mengalami kenaikan sebesar 240 Lpm.

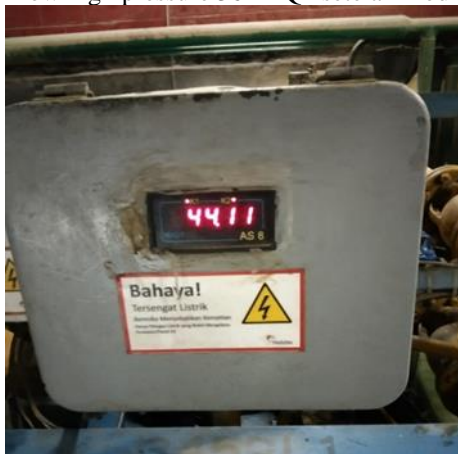
Gambar 6 Flow Jalur High Pressure

Flow high pressure 362-LQ1 setelah modifikasi adalah 44,11 Lpm.

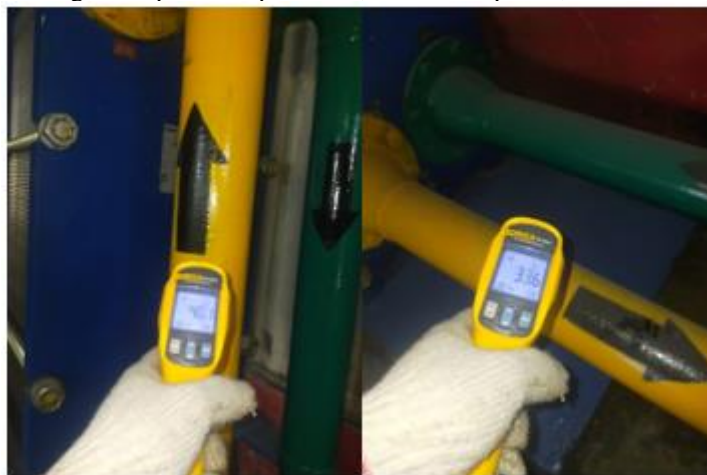
Gambar 7 Temperatur Sebelum dan Sesudah Heat Exchanger Hydac H172

Pada plate heat exchanger hydac H172 yang baru terpasang mampu menurunkan temperatur hingga 7°C dengan temperatur input oli 40,1°C dan output 33,6°C.

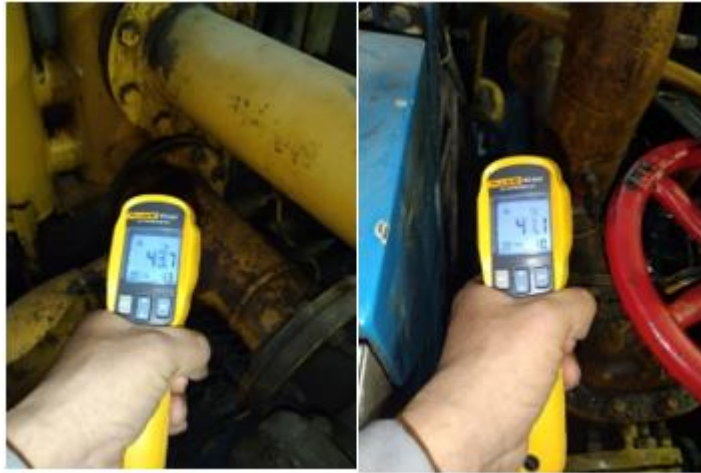
Gambar 8 Temperatur Sebelum dan Sesudah Heat Exchanger

Temperature oli pelumas pada 362-LQ1 setelah modifikasi dijelaskan pada gambar diatas yang merupakan data yang diambil pada 28 Juni 2022. Dimana temperature sebelum heat exchanger adalah 43,7°C dan temperature setelah heat exchanger adalah 41,1°C.

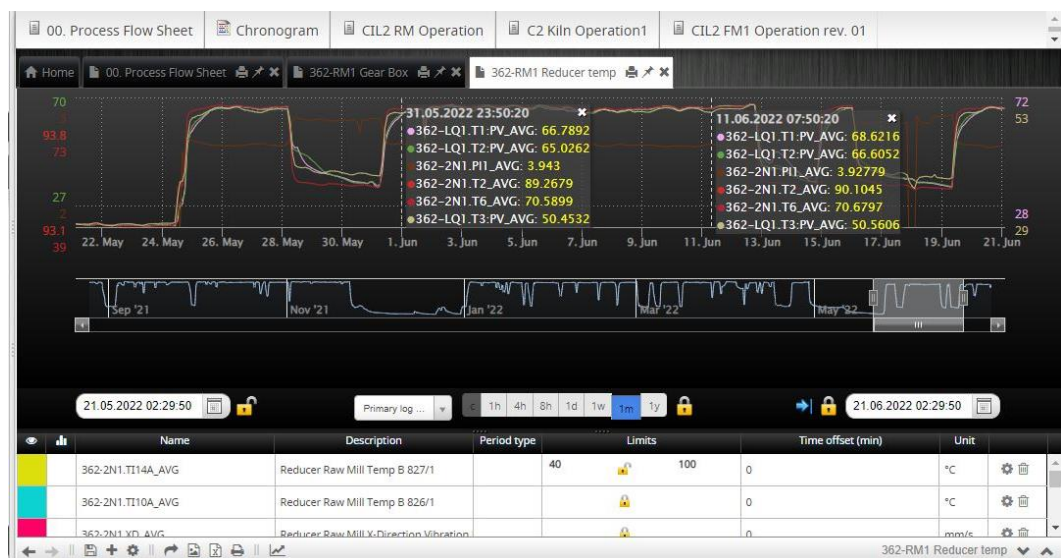
Gambar 9 Temperatur Bearing Reducer Mill Sesudah Modifikasi

Dari data diatas diambil pada 31 Mei 2022 dan 11 Juni 2022 setelah modifikasi dilakukan. Terbukti dengan dipasangnya additional pompa dan heat exchanger, diketahui bahwa temperatur thrust bearing turun hingga berkisar antara 65-68°C, temperatur bearing 151 menjadi 89-90°C, temperatur tangki 362-LQ1 berkisar 50°C, dan mengalami kenaikan pressure hingga 3,9 bar.
