Rancangan Modifikasi *MV Switchgear Cement Mill Substation Dilengkapi Infrared Windows Pada PT Solusi Bangun Andalas*

Fitra Ichwan¹, Hasvienda M.Ridwan^{2*}, Rachmat Arnanda², Abdul Basir³, dan Rahmat Hidayat⁴

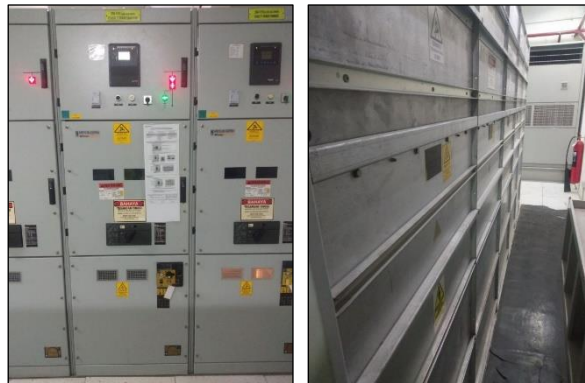
Pada tanggal 18 Desember 2021, penulis melakukan investigasi kedalam *Cement Mill Substation* dan benar bahwa pada MV *switchgear* tidak mempunyai akses untuk melakukan inspeksi *thermography* seperti pada gambar berikut:

Gambar 2. Kondisi MV Switcgear Didalam Cement Mill Substation

Setelah melakukan investigasi dapat disimpulkan bahwa pada MV *switchgear* tidak bisa dilakukan inspeksi *thermography* dikarenakan memang tidak adanya akses untuk melakukan inspeksi.

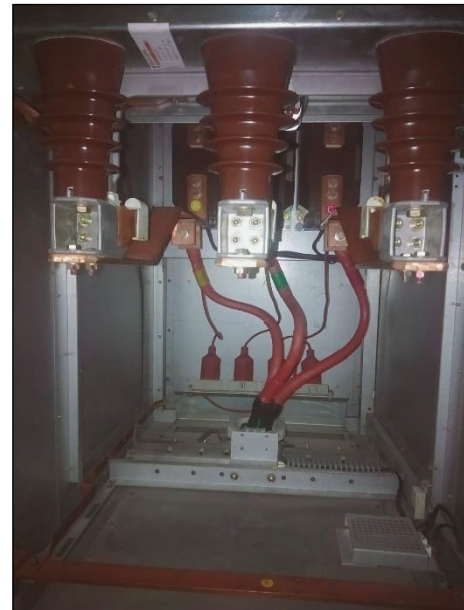
Gambar 5. Bagian Dalam Cable Compartment MV Switchgear

Analisa konsumen didasari latar belakang yang telah dipaparkan di pendahuluan, yaitu inpeksi *thermography* tidak dilakukan karena pada cover MV *switchgear* tidak mempunyai akses untuk melakukan inspeksi. Inspeksi *thermography* yang dilakukan untuk monitoring bagian yang ada didalam MV *switchgear* terutama *cable compartment* (*cable out-going*, *termination cable*, *earthing switch*, *surge arrester*).
