Perbaikan Desain Alat Bantu Penghubung *Chuck* Pada *Tailstock* Secara Teoritis Untuk Membuat Piston Hidraulis

Rasyid Karunia^{1*}, Rosidi¹, dan Asep Yana Yusyama¹

¹ Program Studi Diploma III Teknik Mesin, Jurusan Teknik Mesin, Politeknik Negeri Jakarta, Jl. Prof. G. A. Siwabessy, Kampus UI, Depok, 16425

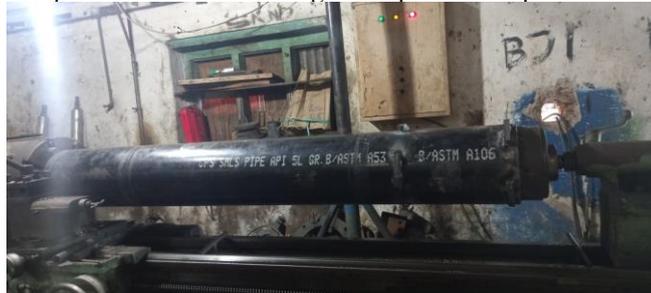
Gambar 1 Pencekaman piston hidraulis

Alat bantu penghubung *chuck* pada *tailstock* ini terdiri dari *hower adapter*, 2 buah bantalan, *flange adapter*, 4 buah baut, mur dan ring, dan *chuck*. Namun alat bantu penghubung *chuck* pada *tailstock* yang telah dibuat oleh perusahaan ini mempunyai beberapa permasalahan seperti muncul bunyi mengganggu pada bantalan ketika sedang berputar dan umur bantalan lebih pendek dari yang seharusnya 5 tahun menjadi kurang dari 2 tahun, dan sambungan baut mudah kendur akibat getaran yang diterima pada saat proses pemakanan piston hidraulis di mesin bubut. Oleh karena itu pada alat bantu penghubung *chuck* pada *tailstock* ini dilakukan perbaikan desain. Perbaikan desain dilakukan supaya dapat menyelesaikan permasalahan-permasalahan yang ada. Perbaikan yang dilakukan berupa pergantian jenis bantalan, pergantian jenis sambungan baut, dan perubahan bentuk *hower adapter*. Berikut ini adalah gambar pembuatan piston hidraulis

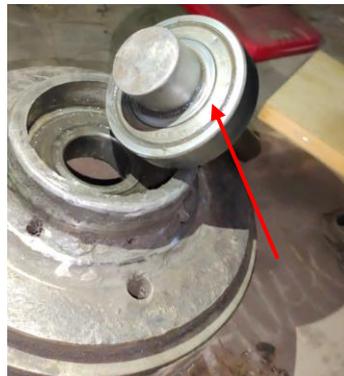
Gambar 3 Jenis bantalan sebelum dilakukan perbaikan

Bantalan yang terpasang pada alat bantu penghubung *chuck* pada *tailstock* yang berada di bagian hower adapter sebelum dilakukan pergantian menggunakan jenis bantalan bola dengan tipe 6309z. Bantalan tersebut dapat menahan beban dari arah radial namun tidak dapat menahan baban dari arah axial. Didapatkan analisis keukrangan pada alat bantu penghubung *chuck* sebelum diperbaiki berupa bantalan tersebut kurang cocok dipakai dalam penggunaan alat bantu penghubung *chuck* pada *tailstock* ini. Berikut adalah gambar jenis bantalan sebelum diperbaiki.

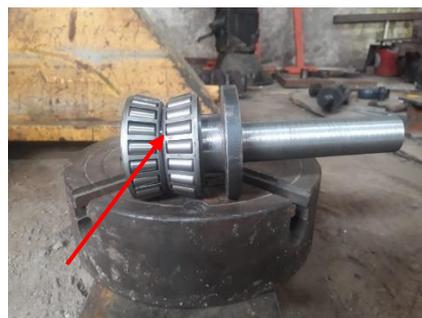
Gambar 4 Pemasangan dan jenis bantalan sesudah diperbaiki

Oleh karena itu pada alat bantu penghubung *chuck* dilakukan pergantian bantalan dari bantalan bola menjadi bantalan tirus dengan tipe 4T-32209. Bantalan tirus ini dapat menahan pengaruh beban dari arah radial dari benda kerja, *chuck*, dan *flange adapter* dan beban dari arah aksial saat pemasangan alat bantu penghubung ke *tailstock* sehingga bantalan ini sangat cocok dipakai dalam penggunaan alat bantu penghubung *chuck* pada *tailstock*. Berikut adalah gambar jenis bantalan setelah dilakukan pergantian..

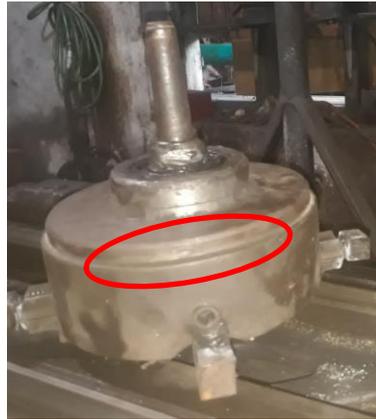
Gambar 5 Sambungan baut tap

Jenis sambungan baut yang digunakan pada alat bantu penghubung *chuck* pada *tailstock* sebelum dilakukan perbaikan adalah baut tap. Getaran yang diterima alat bantu penghubung *chuck* berasal dari gaya dorong pahat saat proses pemakanan maupun dari gerinda saat proses penghaluskan lapisan *hardchrome*. Didapatkan analisis keukrangan pada alat bantu penghubung *chuck* pada *tailstock* sebelum diperbaiki berupa getaran tersebut akan diterima oleh sambungan baut yang dapat menyebabkan sambungan baut menjadi kendur

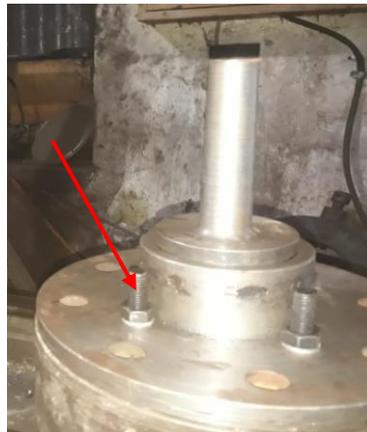
Gambar 6 sambungan baut tembus

Getaran pada mesin tidak bisa dicegah atau dihindari, tapi minimal dapat dikurangi sampai tertinggal sekecil mungkin [4]. Getaran akibat benda kerja dapat tersalurkan secara merata jika sambungan konstruksi di daerah alat bantu penghubung *chuck* pada *tailstock* kaku dan terikat dengan baik [5]. Maka dari itu sambungan baut tersebut diganti menjadi sambungan baut tembus dengan menggunakan ring *nord lock*. *Ring nord-lock* merupakan dua buah ring yang dipasangkan bersama untuk memberikan efek penguncian [6]. Berikut adalah sambungan baut setelah dilakukan perbaikan.

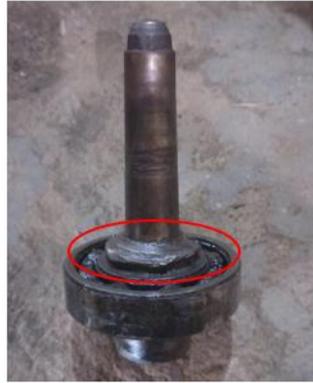
Gamabr 7 Pembatas bantalan sebelum diperbaiki

Pembatas bantalan pada *hower adapter* sebelum diperbaiki memiliki diameter kurang dari diameter luar bantalan yaitu 65 [mm], Sehingga bantalan mudah terkontaminasi oleh debu dan kotoran maupun zat kimia dikarenakan permukaan bantalan yang terbuka. Didapatkan analisis keukrangan pada alat bantu penghubung *chuck* pada *tailstock* sebelum diperbaiki berupa terjadi gesekan antara debu dan kotoran dan bantalan ketika bantalan sedang berputar. Gesekan yang terjadi akan menimbulkan panas, suara, dan juga menyebabkan keausan[7].

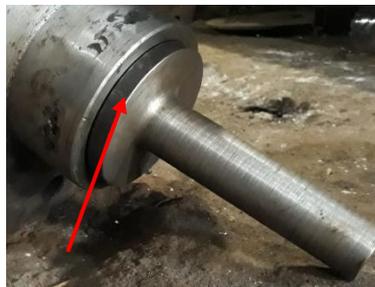
Gambar 8 Pembatas bantalan setelah diperbaiki

Maka dari itu diameter pembatas bantalan diperbesar mejadi sebesar ukuran diameter luar bantalan yaitu 85 [mm] agar permukaan bantalan tertutup sehingga bantalan tidak mudah terkontaminasi oleh debu, kotoran, dan zat kimia. Dengan demikian bantalan tidak mudah rusak. Berikut ini adalah gambar pembatas bantalan setelah dilakukan perbaikan.

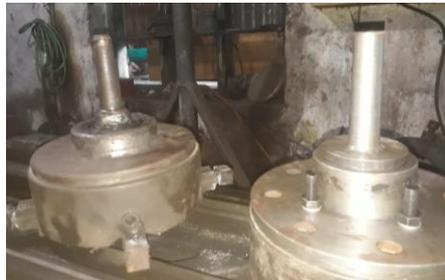
Gambar 9 Sebelum dilakukan perbaikan (kiri) dan setelah dilakukan perbaikan (kanan)

Gambar perbandingan alat bantu penghubung *chuck* pada *tailstock* sebelum diperbaiki dan setelah diperbaiki adalah sebagai berikut

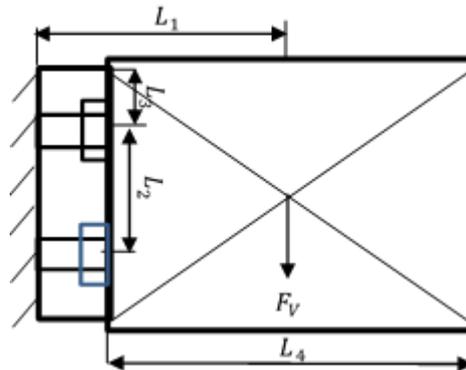
Gambar 10 FBD sambungan baut

Dilakukan perhitungan baut terhadap pengaruh beban dari benda kerja yang mempunyai berat 130 [kg]. Berikut FBD sambungan baut

Diketahui:

Baut M12 = 4 buah

$L_1 = 1080$ [mm]

$L_2 = 130$ [mm]

$L_3 = 60$ [mm]

$L_4 = 2000$ [mm]

$F_v = 130$ [kg]

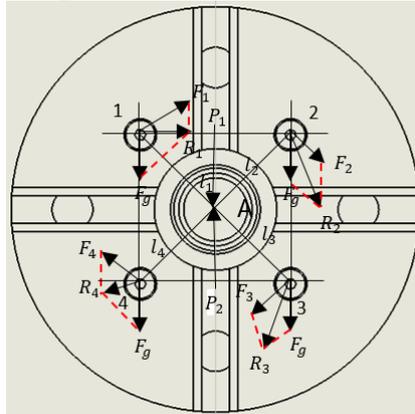
Gambar 12 Arah resultan dan gaya sambungan baut

Keempat baut mempunyai arah gaya dan resultan akibat beban yang dari arah vertikal. Berikut FBD arah resultan dan gaya pada keempat sambungan baut.

Mencari beban geser kedua setiap baut menurut R.S Khurmi [9], Karena besar jarak $l_1 = l_2 = l_3 = l_4$, maka $F_1 = F_2 = F_3 = F_4$

$$M = \frac{F_1}{l_2} ((l_1^2) + (l_2^2) + (l_3^2) + (l_4^2)) \tag{3}$$

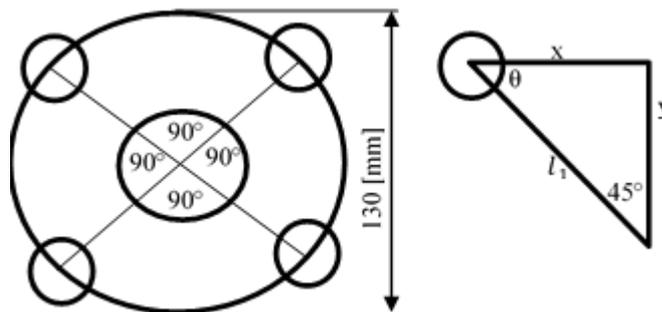
Gambar 13 FBD besar sudut antar baut pada penampang

Untuk mendapatkan arah resultan gaya maka perlu diketahui nilai θ . Berikut FBD dan rumus untuk mencari nilainya θ .

$$\begin{aligned}\cos \alpha &= \frac{y}{l_1} & (4) \\ \sin 45 &= \frac{x}{65} \\ x &= \sin 45 \cdot 65 \\ x &= 45,9619 \text{ [mm]} \\ \text{Maka } \cos \theta &= \frac{x}{l_1} \\ \cos \theta &= \frac{45,9619}{65} \\ \theta &= \frac{45,9619}{\cos 65} = 0,7071\end{aligned}$$
