Analisa Penyebab *Low Power* pada *Travel Motor Excavator 922E* Unit Liugong

Rois Fathoni Fauzi^{1*}, Azwardi¹, dan Dedi Junaedi¹

¹Program Studi Teknik Alat Berat, Jurusan Teknik Mesin, Politeknik Negeri Jakarta, Jl. Prof. G. A. Siwabessy, Kampus UI, Depok, 16425

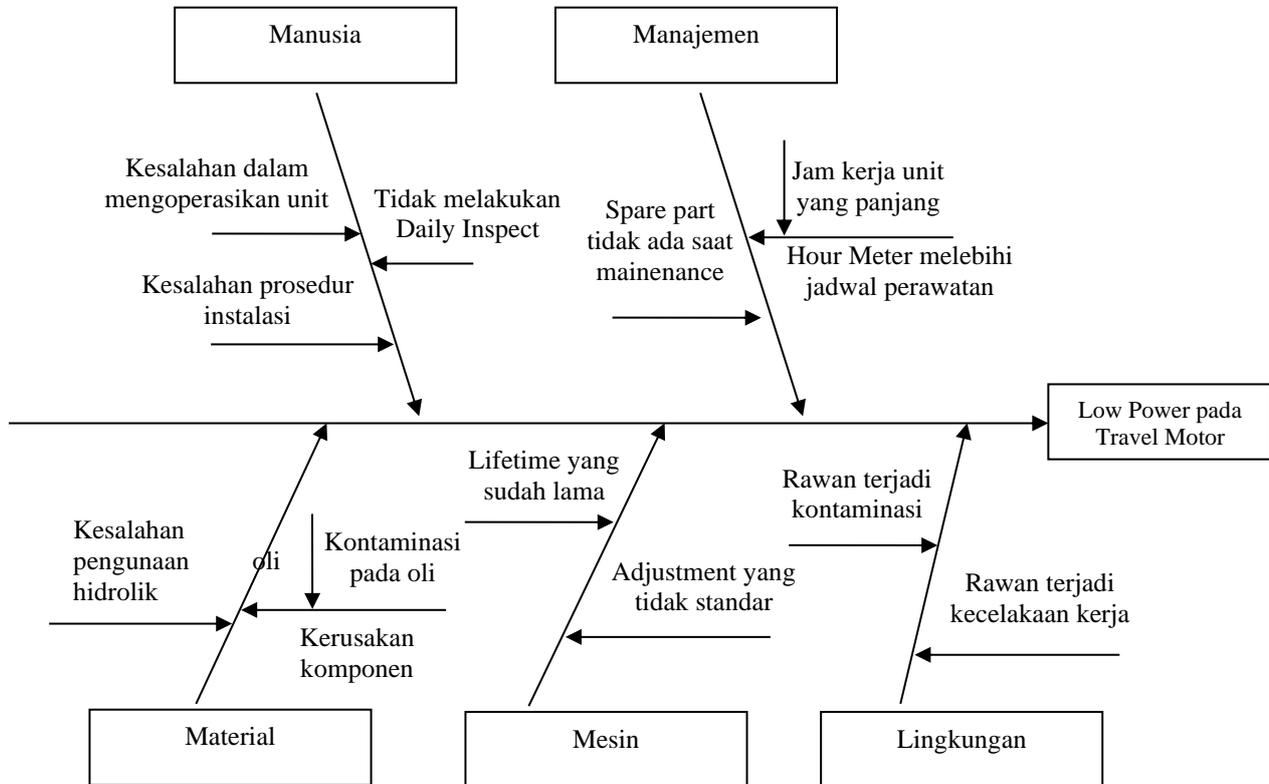
Gambar 3 10 Diagram fishbone

Setelah menentukan beberapa kemungkinan akar masalah yang menjadi penyebab *low power*-nya *Travel Motor*. Maka langkah selanjutnya dapat dilakukan yaitu menentukan *Root Cause* masalah itu sendiri.
