Studi Kasus Kegagalan *Wing-Body Overheat* Pada Pesawat Boeing 737-800

Muhammad Fathur Rizky^{1*}, Tatun Hayatun Nufus²

¹Program Studi Perawatan Rangka dan Mesin Pesawat, Jurusan Teknik Mesin, Politeknik Negeri Jakarta, Jl. Prof. G. A. Siwabessy, Kampus UI, Depok, 16425

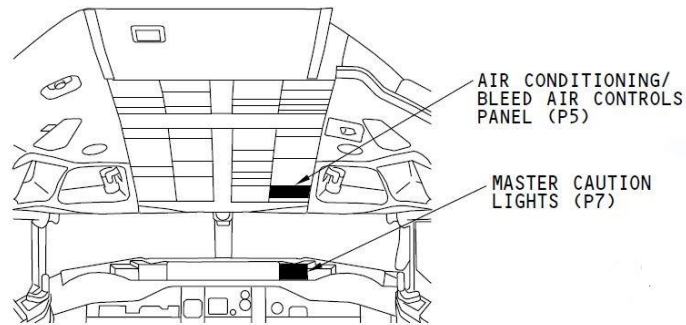
Gambar 3 Letak air condition panel P5 [2]

Kegagalan pada *wing-body overheat* terjadi karena *sensing element* mendeteksi adanya kondisi *overheat* pada pesawat, dapat diketahui dengan lampu indikator *wing-body overheat* pada *air conditioning panel P5*.

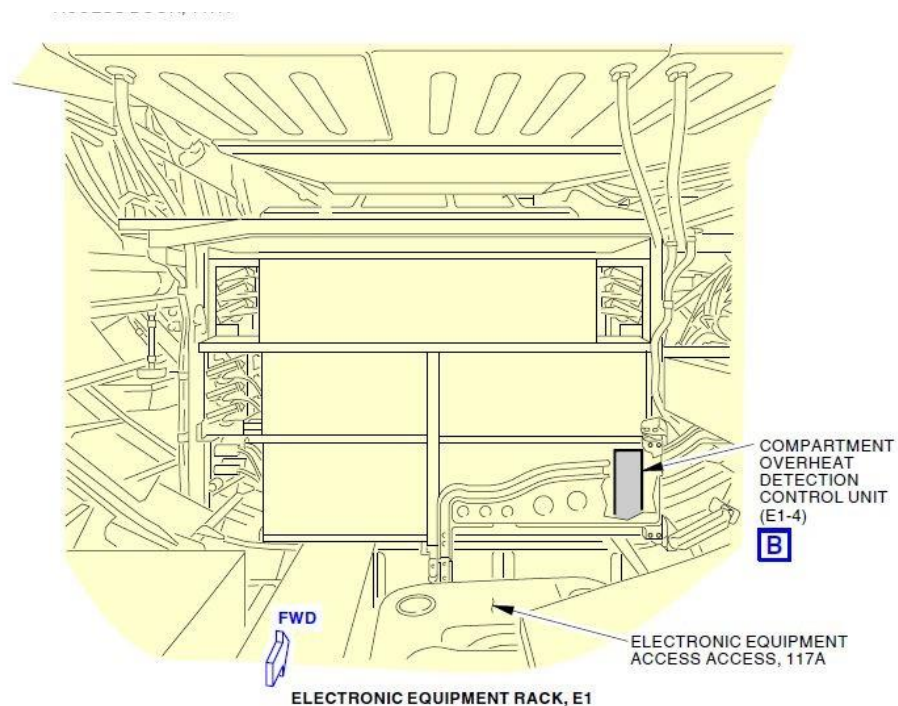
Gambar 5 Lokasi *Compartment overheat detector controller* pada *E/E Rack* [5]

BITE test dapat dilakukan juga untuk memastikan bahwa *wing-body overheat detection system* sudah bekerja dengan baik. Saat melakukan *BITE test* tidak ada *fault code* yang tampil pada *compartment overheat detector controller* maka kegagalan sudah teratasi.
