Studi Kasus Kebocoran Panel Tangki Bahan Bakar Pada Pesawat Boeing 737-800

Margo Karunia Puta¹, dan P. Jannus^{2*}

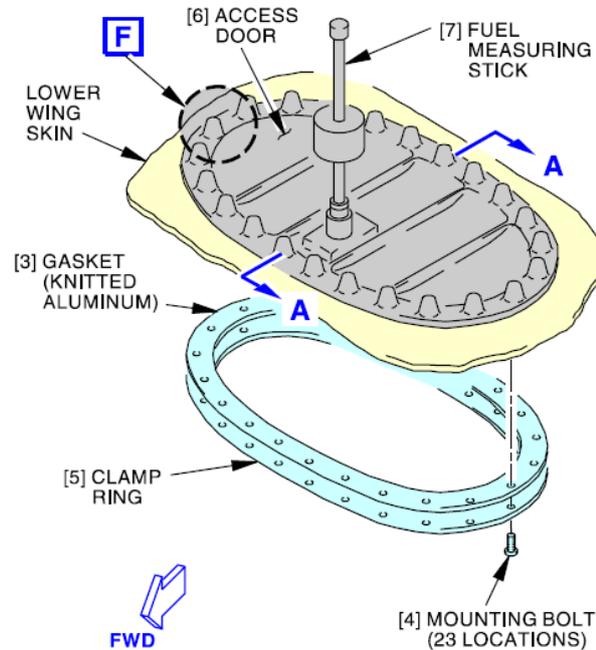
Gambar 6. Komponen pada panel akses

Setelah dilakukan pelepasan panel tangki, langkah selanjutnya adalah melakukan pemasangan (*installation tank panel*). Dalam melakukan pemasangan, teknisi harus mengikuti sesuai prosedur yang sudah tertulis pada AMM TASK 28-11-11-400-801. Saat melakukan pemasangan, teknisi harus berhati-hati agar *measuring dripstick* tidak bergesekan dengan *stinger*.
